2 個別のテーマの検討状況

【1】MRI検査に関連した医療事故

MRI検査に関連した医療事故

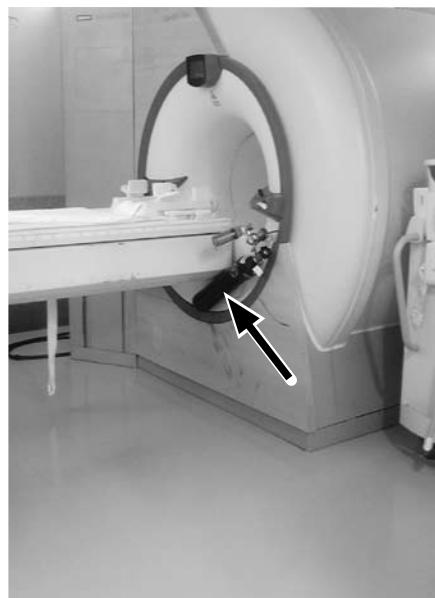
図表III-2-2 MRI装置にポンベが吸着した事例（第13回報告書 144~145頁）

MRI検査終了後、担当医がMRI室に酸素ボンベ付きのストレッチャーを持ち込み、酸素ボンベをMRI本体に吸着させてしまった。医師は患者の容態が気になり少しでも早く退室させ対応したかった。また、看護師が気をきかせMRI専用ストレッチャーを格納場所に戻していた。患者に影響はなかった。
