### 【3】共有すべき医療事故情報「ベッドからベッドへの患者移動に関連した医療事故」(第 13 回報告書)について

共有すべき医療事故情報「ベッドからベッドへの患者移動に関連した医療事故」  
 (第13 回報告書) について

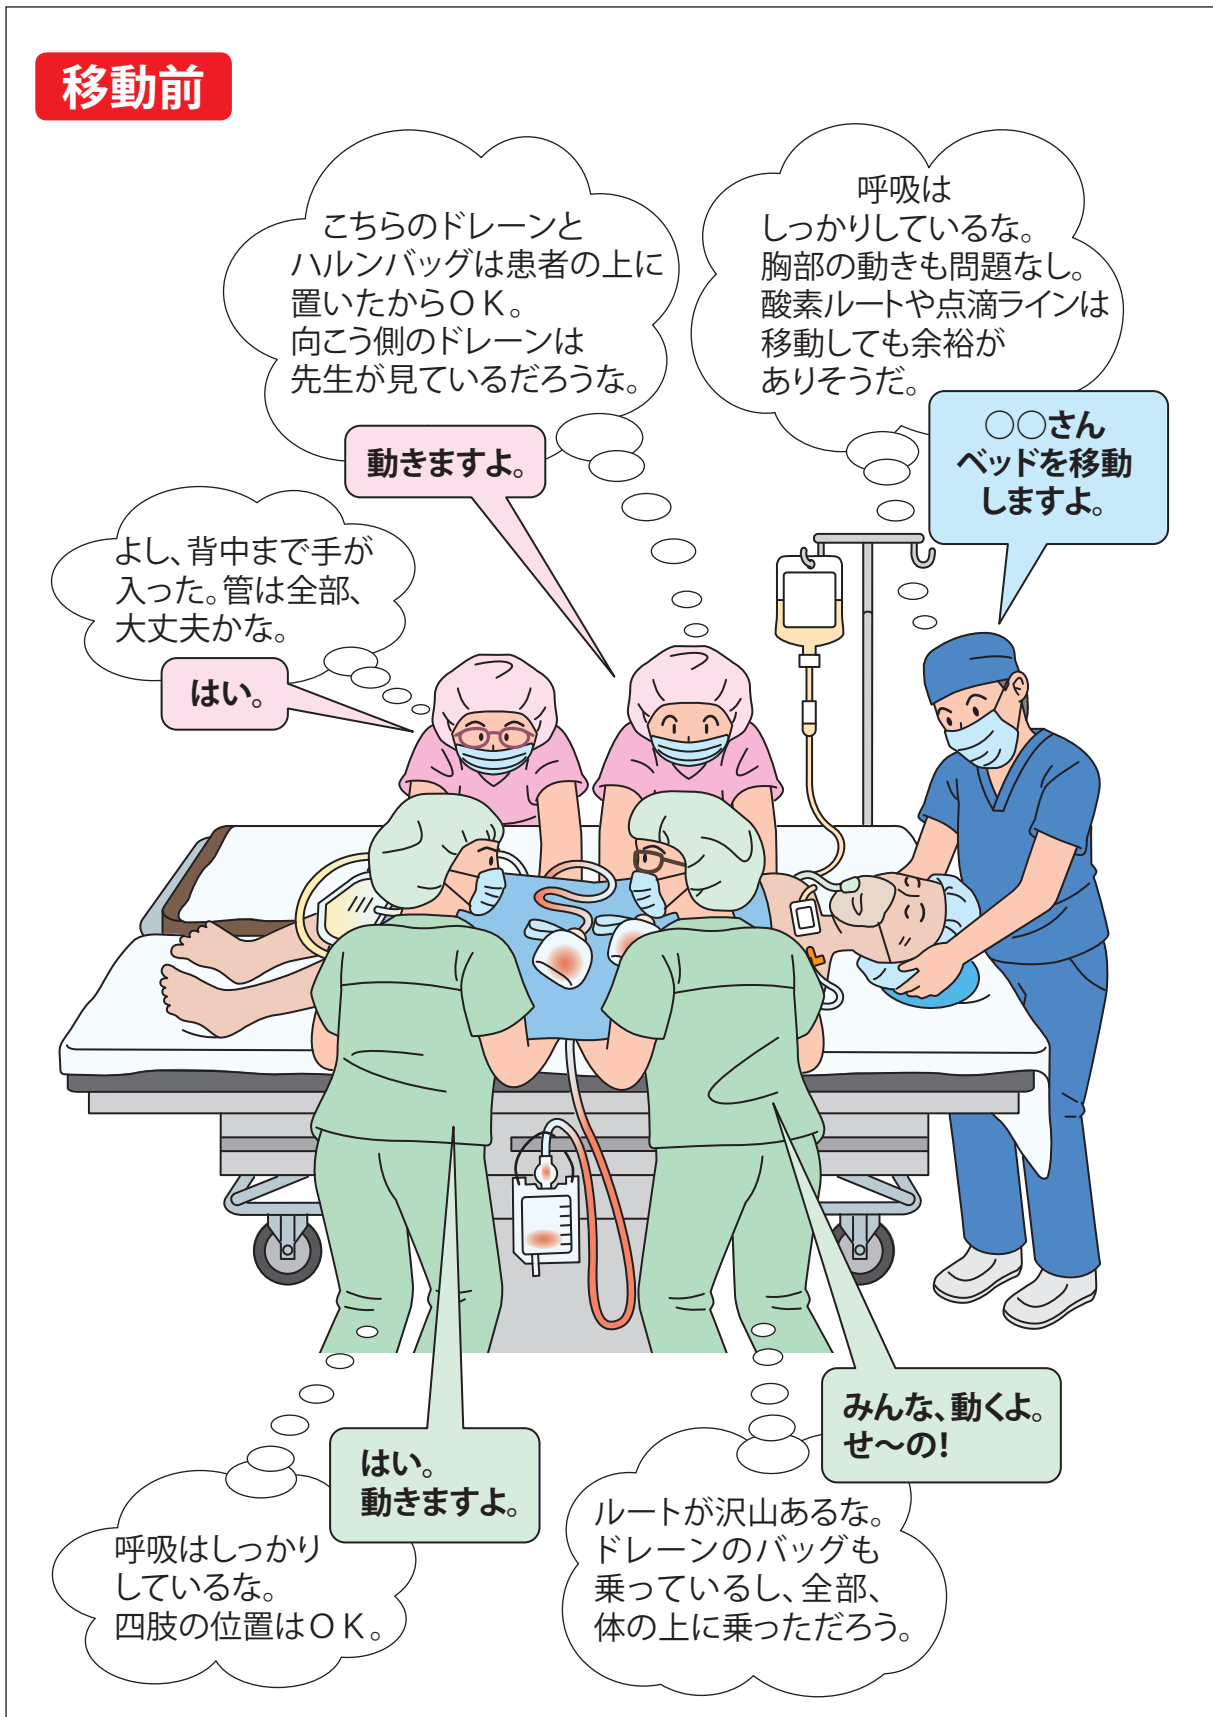
図表Ⅲ - 3 - 13 事例1のイメージ (移動前)

事例1のイメージの移動前は、手術担当医師、麻酔科医師、看護師は、それぞれが個別に患者移動の際に患者の状況やドレーン・チューブ類の位置などの安全確認を行っていることは推測できる(207頁、図表Ⅲ-3-13)。しかしながら、確認する事項や範囲が互いに共有されていないため、短い言葉かけの中でそれぞれの「思い」が他の医療スタッフに伝わらず、ドレーンの確認が十分に行われていない。そのため、図1のイメージのまま移動すると、208頁の図表Ⅲ-3-14のようにドレーンを手術台にかけたまま移動してしまい、ドレーンを引っ張ってしまうことになる。
