【2】 麻酔器に関連した事例

本報告書分析対象期間（2017年1月～3月）に、手術室にて胸部エックス線撮影時に麻酔器を自動換気から手動換気に切り替え、その後自動換気に切り替えていなかったため換気が行われず、患者の状態に影響があった事例が1件報告された。そこで、本報告書では麻酔器に関連した事例を個別のテーマとして取り上げ、事例を過去に遡って検索し、事例の概要を整理した。さらに、これらの事例の中から、麻酔器に特有の事例で患者に大きな影響を与える可能性がある「手動／自動換気の切り替え忘れ」と「ACGOポートへの呼吸回路接続間違い」の事例について取り上げ、分析を行った。

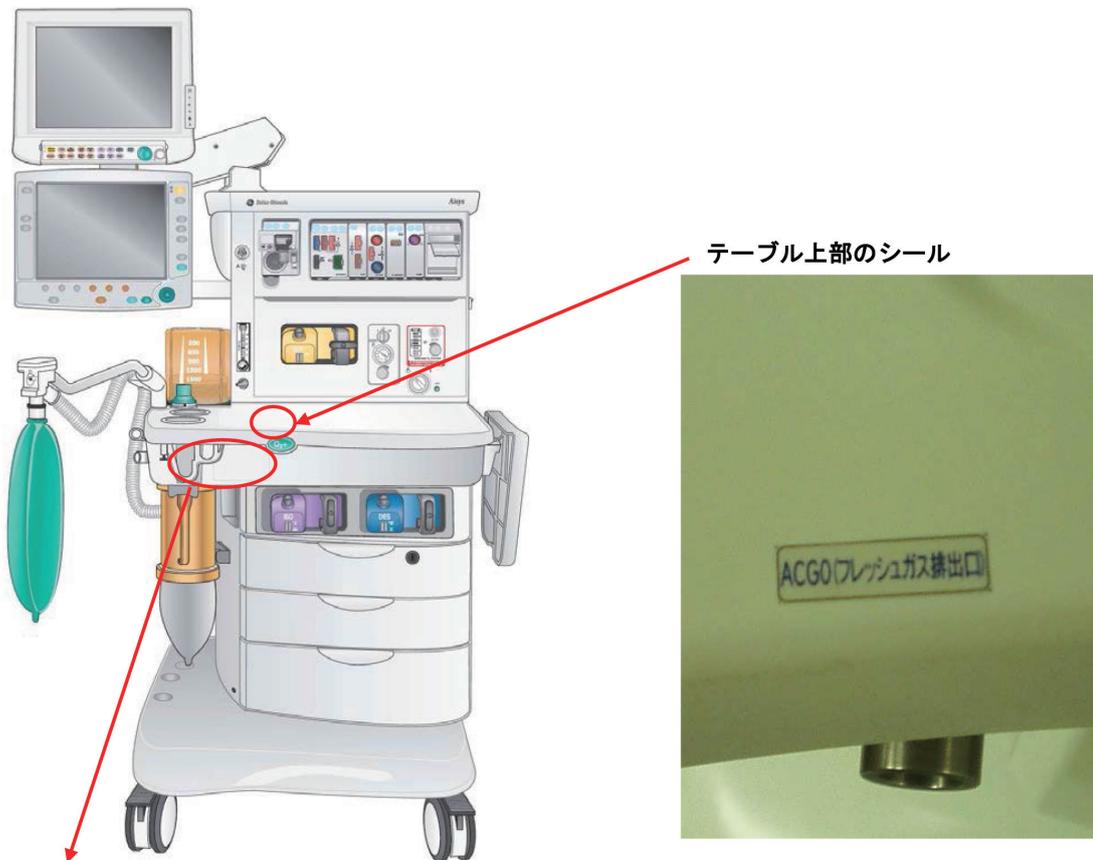
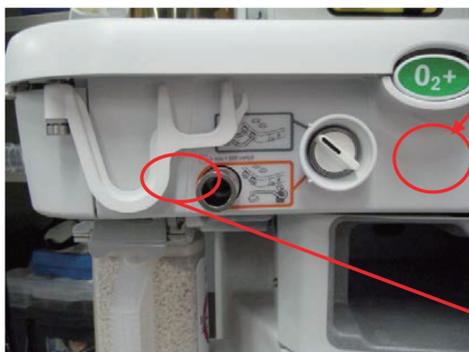
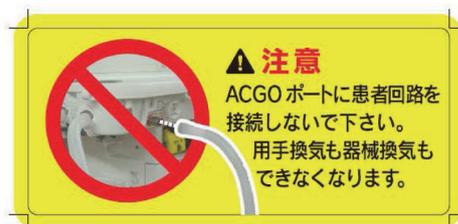
装置正面

報告された事例に記載されていた麻酔器の製造販売業者であるGEヘルスケア・ジャパン株式会社からは、ACGOポート使用に関する注意喚起が2013年6月に出され、注意ステッカーを貼付する対応がとられているが、その後も同様の事例が報告されている。

*ステッカーの張り付け位置は、エイシス、アバンスケアーステーション、エスパイア、エスパイア7900、エスパイアView 共通です。

誤接続の注意シール

- ・麻酔器の構造が、呼吸回路接続口と同じ高さの近くにA C G Oポートがあるためエラーを招きやすく、回路が接続できてしまう。
- ・A C G Oポートに接続しても、リークチェックで異常が検出されない構造になっている。
- ・接続口が同じ形状で誤接続可能であった。
- ・A C G Oポートの接続口であることの注意喚起のシールが座って操作をするときに見える位置に貼られていた。
- ・A C G Oポートを閉鎖していなかった。

- ・ACGOポート付近に注意喚起のシールを貼った。
- ・誤接続を起こした部位のすぐ横に、「接続禁止：ここに接続すると換気ができなくなります」という警告シール（黄色の背景に赤字）を貼った。
- ・立って操作する時にも注意喚起のシールが見える位置に貼付する。
- ・ACGOポート専用のキャップを購入してACGOポートに蓋をした。
- ・ACGOポートにすぐに取り外せる簡易式キャップを取り付け、麻酔器を使用する手術室医療従事者に緊急時回路切り替えスイッチだけではなく、キャップを取り外してから回路を接続するよう周知していく。

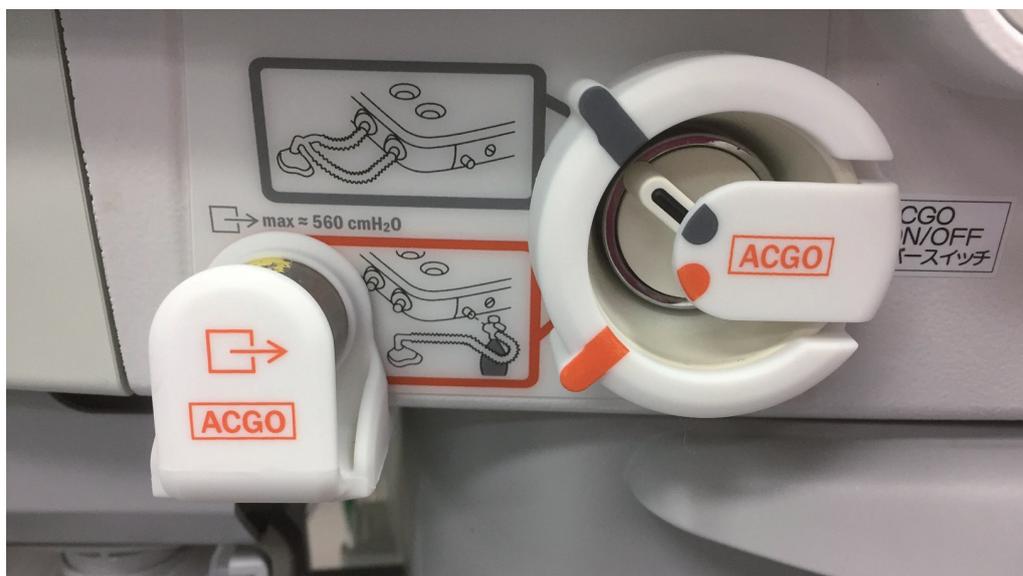
本事業参加医療機関のご協力により写真をご提供いただき、ACGOポートに専用の蓋を取り付けた一例を示す。ACGOポートに蓋が取り付けられており、呼吸回路のACGOポートへの誤接続を防止することができる。また、ACGOの切り替えスイッチにも蓋が取り付けられ、不用意な操作を防ぐことができる。これらの蓋は柔らかい材質でできているため、ACGOポートを使用する際は、蓋をめくることによって容易に回路を接続したりスイッチを切り替えたりすることが可能になっている。
