2 分析テーマ

【1】他施設や在宅で使用していた医療機器等の持ち込みに関連した事例

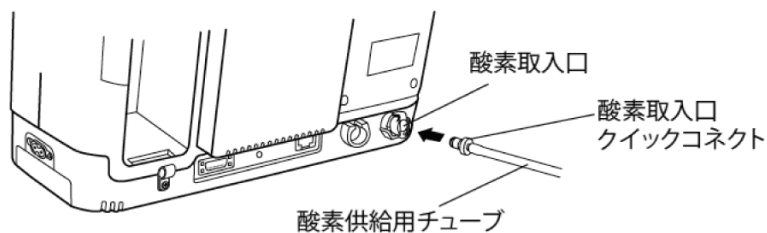
トリロジー100、トリロジー200に補給用酸素を接続する場合

No.	事例の内容	事例の背景要因	改善策
酸素取入口に加湿した酸素を接続した事例			
4	14時40分に入院し、17時より人工呼吸器の使用を開始した。児の母親が在宅で使用している人工呼吸器トリロジーを設置した。人工呼吸器は加温加湿器を使用していたが、酸素チューブをアクアパックに接続した状態で酸素取入口につないでしまった。翌日の日勤勤務者に不適切な使用を指摘された。児のバイタルサインや呼吸状態は著変なく経過した。加湿された酸素が人工呼吸器内に取り込まれていたため、機器の交換を行い、業者に点検を依頼した。医師に報告し、経過観察の指示を受ける。	看護師は人工呼吸器管理の経験がなかった。リーダー看護師とチェックリストを用いて点検を行ったが、適切な使用方法についての知識がなかったため、アクアパックが接続されていることが不適切と気付けなかった。	<ul style="list-style-type: none"> ・経験のない医療機器の使用は他スタッフと一緒に確認する。 ・チェックリストを用いた確認時は、酸素アウトレットから患者の口元までの全体を照らし合わせながら行う。 ・チェックリストだけではなく、視覚的に確認できるようなツールの作成を検討する。
専門分析班の議論			
<ul style="list-style-type: none"> ・人工呼吸器の基本的な構造を理解し、どこから酸素が入ってどこから出のかを把握しておく必要がある。 ・補給用酸素は人工呼吸器の内部で空気と混合されるので加湿してはならない。

事例3、事例4は人工呼吸器の酸素取入口への酸素チューブの接続に関するヒヤリ・ハット事例である。当該人工呼吸器に補給用酸素を接続する場合は、本体の背面にある酸素取入口に酸素チューブを接続する。酸素のホースアセンブリを医療ガス配管設備のアウトレットに接続する人工呼吸器とは構造が異なることに注意が必要である。

- 酸素チューブを酸素取入口クイックコネクに接続する。クイックコネクを本体背面にある酸素取入口に接続する。
- 酸素取入口クイックコネクを取入口にカチッと音がして、取入口上部のラッチが飛び出すまでしっかりと押し込む。
