【2】MRI検査室への磁性体（金属製品など）の持ち込み （医療安全情報No.10、第2報No.94）

今回、本報告書の分析対象期間（2021年4月～6月）に類似の事例が2件報告されたため、再び取り上げることとした。第50回報告書の集計期間後の2017年7月以降に報告された再発・類似事例は20件であった。

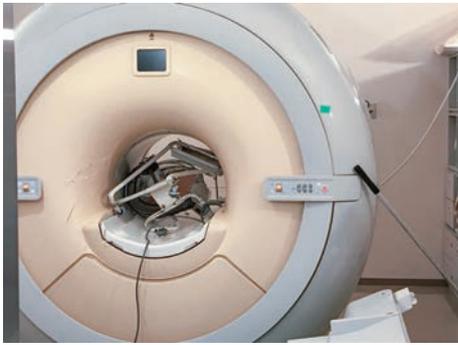
No.	事故の内容	事故の背景要因	改善策
	<p>清掃用送風機</p> <p>MRI検査室の定期清掃を5名の作業員と現場責任者1名で実施した。作業員AはMRI検査室のワックス作業を行った。その後、作業員Bがワックス乾燥を行うため、金属製の送風機をMRI検査室内へ持ち込んだ際、磁場の力により送風機はガントリ左下に引き寄せられ倒れた。室内にいた作業員Aと作業員Bで送風機を引き離そうとしたところ、ガントリ内に送風機が丸ごと引き込まれてしまった。作業員Aは、右第2・3指に切創を生じた。</p>	<ul style="list-style-type: none"> 定期清掃は休日に実施しており、画像診断科の診療放射線技師は他の業務を行っていたため、MRI検査室にはいなかった。 画像診断科は、事前に「MRI検査室入室マニュアル」を清掃業者に渡しており、作業員B以外の作業員は、各自で読んでいた。 作業員BはMRI検査室の清掃は今回が初めてであったが、入室時の注意事項の説明については、作業当日に現場責任者より口頭で受けるのみであった。 作業員Bは、送風機が金属製であること、MRI検査室に持ち込んではいけないことは分かっていたが、装置から離れていれば大丈夫だろうと考え、送風機を室内に持ち込んだ。 ガントリに送風機が引き寄せられた後、作業員Aと作業員Bは、2人で引っ張ればガントリから外れると思い送風機を動かそうとした。 現場責任者は他の清掃場所の確認のため、MRI検査室から離れる時間があり、その時間帯に事故が発生した。 	<ul style="list-style-type: none"> MRI検査室の清掃は、清掃業者に委託せず、診療放射線技師が業務終了後に行う。 操作室、更衣室周辺の清掃は、清掃業者に委託するが、清掃時に作業員が検査室へ入室することを防ぐため、MRI検査室のドアは施錠しておき、ドアに「清掃不要」と明記した札を掲げる。 他のスタッフが理解しやすいように、「MRI検査室入室マニュアル」を改訂する。
<p>3</p>	<p><参考> ガントリ内に引き込まれた送風機の写真</p> <p style="text-align: center;">ガントリ内に引き込まれた送風機</p>
