医療事故情報収集等事業

医療 安全情報

No.161 2020年4月

パルスオキシメータプローブ による熱傷

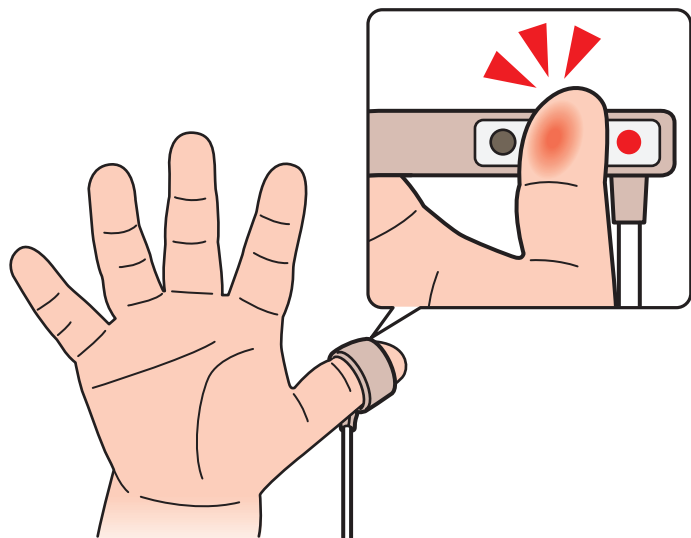
事例のイメージ

パルスオキシメータプローブにより熱傷をきたした事例が報告されています。

- ◆パルスオキシメータプローブは、パルスオキシメータ本体と接続して使用し、経皮的動脈血酸素飽和度（SpO₂）と脈拍数を連続して測定するセンサです。
- ◆小児や意識障害などの意思疎通が十分にできない患者に限らず、一定時間ごとに装着部位の変更が必要です。

- ・パルスオキシメータプローブの添付文書で装着時の注意事項を確認し、記載された時間を目安に装着部位を変更する。
- ・パルスオキシメータプローブの装着部位を変更した際、装着していた部位の皮膚の状態を観察し、記録する。
