### 【3】脳脊髄液ドレナージ回路を一時的に閉鎖（クランプ）したが、適切に開放されなかった事例

脳脊髄液ドレナージ回路を一時的に閉鎖（クランプ）したが、適切に開放されなかった事例

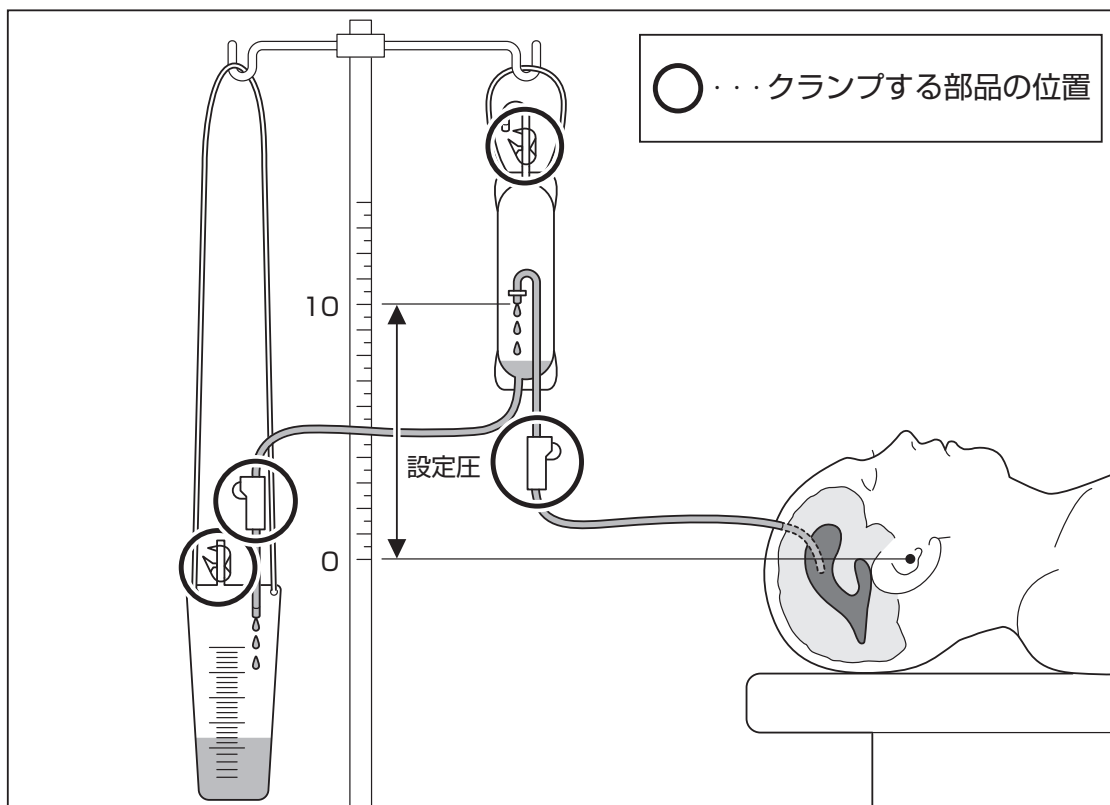
図表Ⅲ - 2 - 28 チャンバー付回路による髄液ドレナージのイメージ図

脳室内の髄液は脳室に挿入されたドレーンに入り、ドレナージ回路を通して大気圧に接したチャンバー内で滴下し、再びドレナージ回路を通して排液バッグに貯留する。脳脊髄圧はドレーン挿入部とチャンバー内で滴下するドレーンの切れ目の高さの差を設けることによって設定する。この時、チャンバーが大気と交通している必要がある。図表Ⅲ - 2 - 28 は外耳孔を 0 点とし、設定圧を 10 cmH<sub>2</sub>O とした例である。

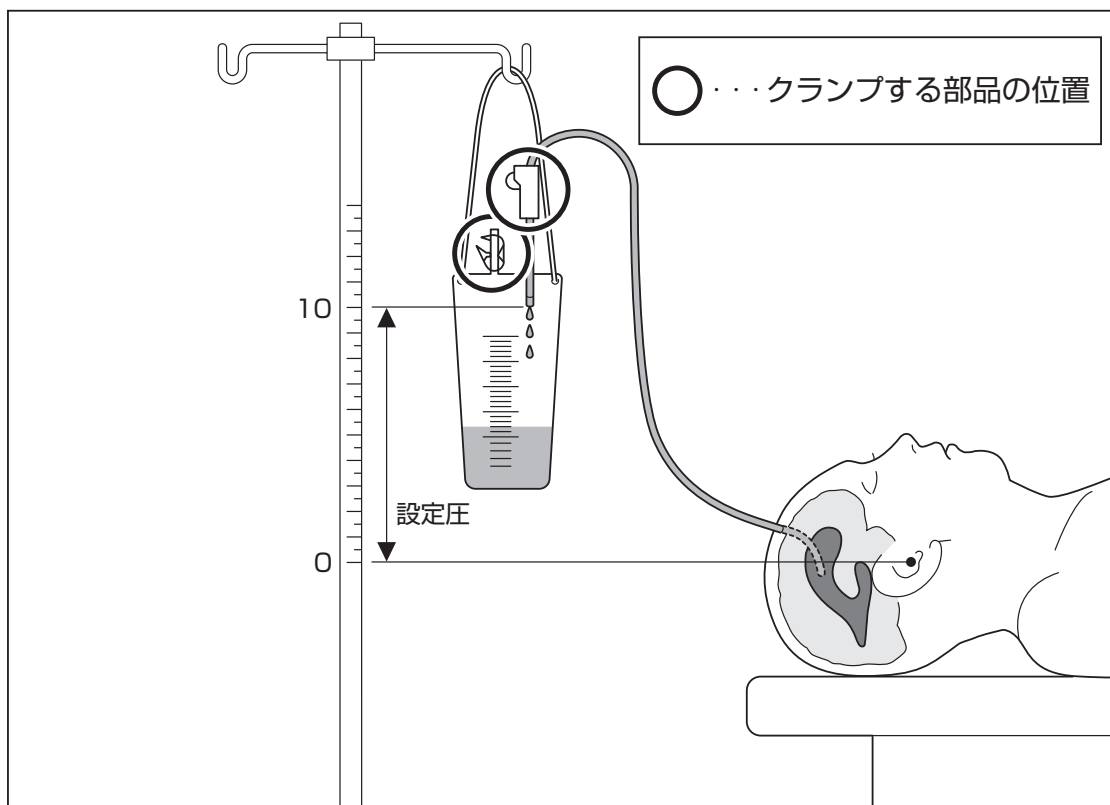
図表Ⅲ - 2 - 29 チャンバーのない髄液ドレナージのイメージ図

チャンバーのない回路を使用して髄液をドレナージすることも可能であり、この場合の圧設定は外耳孔 0 点と排液バッグの髄液の排出口との高さの差によって決まる。従って図表Ⅲ - 2 - 29 のように髄液の貯留したバッグを固定しておかなければならず、貯留した髄液の重さやバッグの内圧が設定圧に影響を及ぼす可能性があることから、頭蓋内圧の慎重な管理が重要な髄液ドレナージでは、設定圧の管理が容易なチャンバー付のドレナージ回路が多く利用されている。

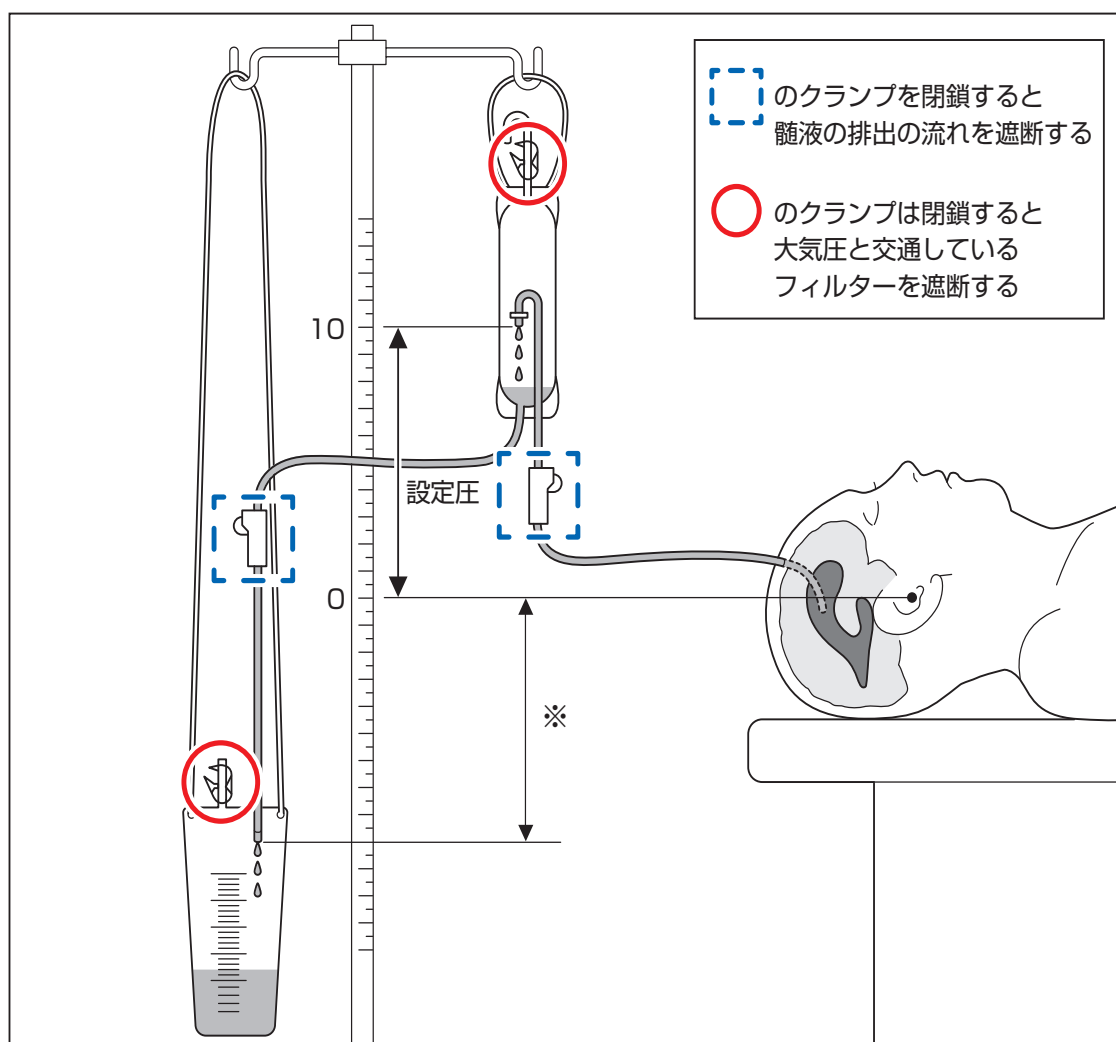
図表Ⅲ - 2 - 3 2 チャンバー付回路による髄液ドレナージのイメージ図  
（クランプの役割のイメージ）

事例 5 件で適切に開放されたクランプ 2 箇所を青枠で、開放されなかったクランプ 2 箇所を赤色の丸枠で示す（図表Ⅲ - 2 - 3 2）。図表Ⅲ - 2 - 3 2 の青色の四角い枠のクランプの役割は髄液を排出する経路を遮断することである。髄液の排出の流れを遮断するだけの目的であれば、青枠の 2 箇所だけをクランプすればよい。一方で、赤枠のクランプの役割は、髄液の排出の流れを遮断するのではなく、大気圧と交通しているフィルターを濡らさないようにするためのものである。

報告された事例のようにドレナージ回路の、図表Ⅲ - 2 - 3 2の青枠2箇所と赤枠2箇所をクランプして処置を実施したのち、青枠2箇所を開放し、赤枠2箇所を開放しなかった事例である。

この場合は、髄液は流れるが、チャンバー内が大気圧との交通がなくなるので大気圧を保つ機能がなくなり、髄液が高所から低所に流れることになる。この場合のドレナージの圧力は外耳孔の 0 点から排液バッグの排液口までの高さの差（図表Ⅲ - 2 - 3 2 の※）で決まるため、高低差が大きいと高い圧で引くことになる。

このようなエラーを防ぐためには、髄液ドレナージ回路の構造を正しく理解したうえで使用することが重要である。そのために製品の注意点の周知や教育が重要であるとともに、誰が対応しても間違えないよう、簡単に手順をチェックできる図や写真による解説をドレナージ回路に付しておくことが有用と考えられた。

例えば、事例が発生した医療機関の手順書には、「患者の移動の時は 4 箇所クランプ、処置の時は 2 箇所クランプ」と記載されていたことが報告されていた。このように、クランプ毎の重要性の順位の概念はなく、一律に表現されていた。したがって「流れを止める」ためのクランプと「フィルターを濡らさない」クランプとを混同しないように表現することや、同じ手順のなかでもそれぞれのクランプの操作が違う意味をもつことが明確にわかるように、業務工程をベッド上での処置等の場合と、ベッドから移動する処置等の場合に分けて別の手順書にすることを検討することも重要であると考えられた。
