### 【3】「MRI 検査室への磁性体（金属製品など）の持ち込み」（医療安全情報 No. 10）について

#### （1）発生状況

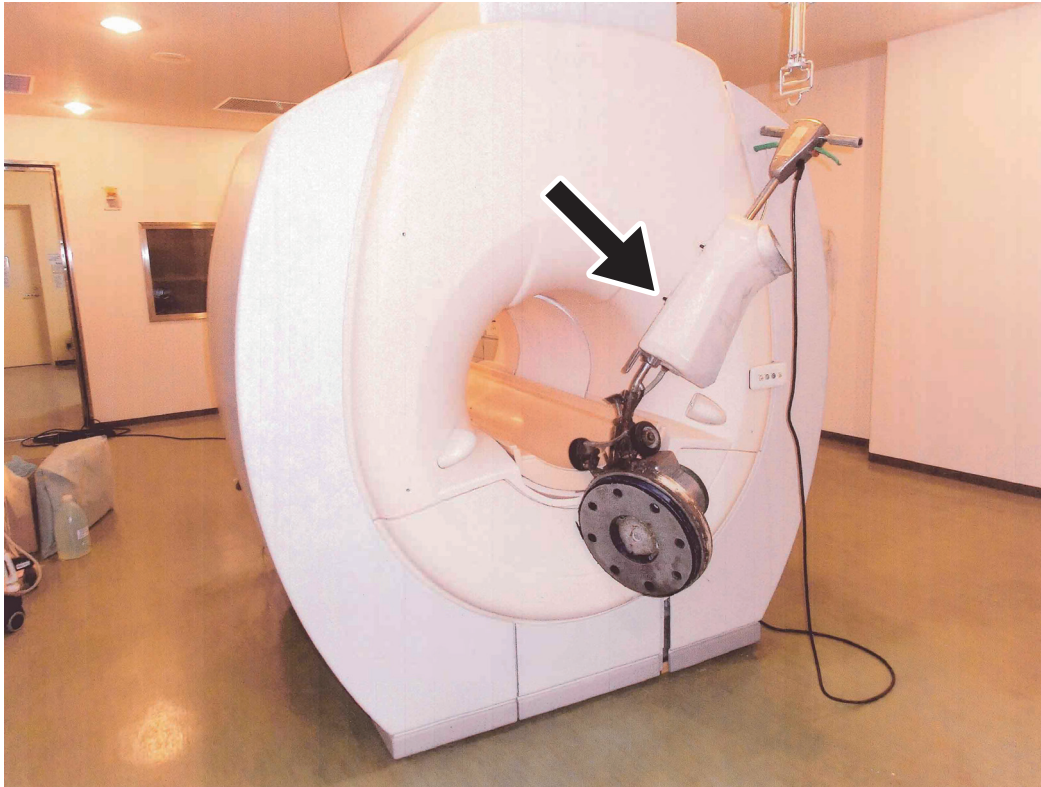
図表Ⅲ - 3 - 9 M R I 装置に清掃器材が吸着した事例

外部委託清掃作業員が定期清掃作業中に、清掃器材が MR I 機に吸着した。

- ・作業を行った外部委託清掃作業員は、ビル等の清掃経験は 10 年以上あったが、病院の清掃は今回が初めてであった。
- ・定期清掃契約時の作業範囲の確認をしていなかった。
- ・定期清掃計画を周知していなかった。
- ・定期清掃計画を上司に報告していなかった。
- ・関連部署との調整を図っていなかった。
- ・関連部署との現場確認を行っていなかった。

事例 2 では、MR I 検査の際に患者や医療者が磁性体を持ち込んだのではなく、MR I 検査の実施時間外に行った定期清掃の際に清掃員が持ち込んだ清掃器材が MR I 装置に吸着した。医療機関よりご提供いただいた画像（図表Ⅲ - 3 - 9）を掲載したので、医療安全教育等の参考にさせていただきたい。このように検査時に患者や医療者が磁性体を持ち込むだけでなく、検査時以外に施設管理に関わる者や業者が磁気の発生している検査室に入室する可能性もあり、作業範囲や立ち入りについて、医療機関の職員の立会いや事前オリエンテーションなどを実施することの重要性が示唆された。

- 多職種が関わる場合は、医師、看護師、検査技師のいずれかがリーダーとなり、確認、指示行為を行うよう教育する。
- 定期清掃契約時の作業範囲、定期清掃計画の確認を行う。
- 定期清掃実施前の現場確認を徹底（清掃業者、実施部署、事務部門）する。
- 定期清掃実施日程の調整（可能な限り職場長立ち会いの上実施できるよう検討、担当部署との調整を図り安全に実施できるよう連携を密に取る）をする。
- 休務者が出た時のフォロー体制と業務の内容を選択する。

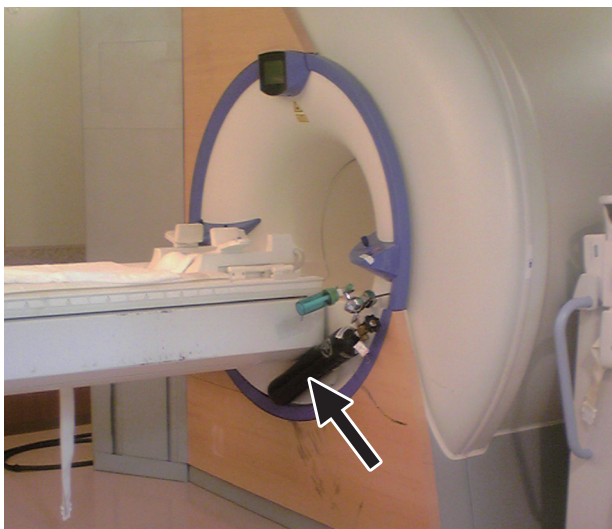
図表Ⅲ - 3 - 10 MRI装置にボンベが吸着した事例（第13回報告書144～145頁）

MRIが、強力な磁場が発生しているMRI検査室に磁性体を持ち込んだことにより、装置に磁性体が吸着した事例を「共有すべき医療事故情報」として医療機関よりご提供いただいた画像（図表Ⅲ - 3 - 10）を掲載した。

MRI 検査終了後、担当医がMRI 室に酸素ボンベ付きのストレッチャーを持ち込み、酸素ボンベをMRI 本体に吸着させてしまった。医師は患者の容態が気になり少しでも早く退室させ対応したかった。また、看護師が気をきかせMRI 専用ストレッチャーを格納場所に戻していた。患者に影響はなかった。
