### 【3】カテーテル・チューブの接続部の選択を誤った事例

本報告書分析対象期間（2020年1月～3月）に、膀胱留置カテーテルから生理食塩液を膀胱に注入するところ固定用バルーンに注入し、膀胱内でバルーンが破裂した事例や、イレウスチューブに排液バッグを接続する際、吸引口（排液口）ではなくエアイベント口に接続した事例が報告された。そこで、事例を遡って検索し、カテーテル・チューブの接続部の選択を誤った事例を分析した。

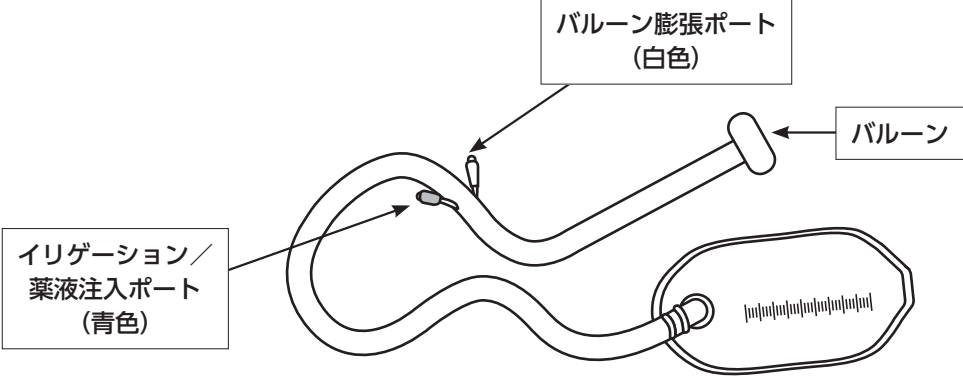
| No. | 事故の内容 | 事故の背景要因 | 改善策 |
|---|--|--|--|
| | <p>患者は下血し、フレキシシールが長期留置になっていたため、医師は抜去を指示した。看護師が抜去する際、固定水が最大45mLまでのところ100mL入っているのを発見し医師へ報告した。フレキシシール抜去前のHbは8.0～9.0g/dLで推移しており、下血直後14時のHbは8.4g/dLであった。腸管粘膜の潰瘍、壊死も考えられるため、経管栄養を中止した。同日19時にはHb6.9g/dLまで低下したため、輸血を行い、経過観察となった。2日後、内視鏡にて肛門7時の方向に潰瘍が形成されていたが出血は認めなかったため経過観察となった。</p> | <ul style="list-style-type: none"> <li>フレキシシールの閉塞予防のため各勤務で洗浄を行っていたが、イリゲーション/薬液注入ポートではなくバルーン膨張ポートに洗浄水を注入していた可能性がある。</li> <li>フレキシシールの挿入、管理についての知識不足があった。</li> </ul> | <ul style="list-style-type: none"> <li>フレキシシールの管理について勉強会を実施する。</li> <li>フレキシシールの管理について手順を作成し、スタッフ全員に周知する。</li> <li>固定水の注入口と洗浄水の注入口を間違えないよう、固定水の注入口にキャップをつける、テープで塞ぐなど、通常使用できないようにする。</li> </ul> |

| カテーテル・チューブの種類 | 具体的な影響 | 行った処置等 |
|---|--|---|
| 直腸用チューブ | バルーンに最大45 mLまでのところ100 mL入っており、下血と肛門に潰瘍形成を認めた | 輸血 |

- ・ バルーンルート、注入ルートにルート名のタグをつける。
- ・ 固定水の注入口と洗浄水の注入口を間違えないよう、固定水の注入口にキャップをつける、テープで塞ぐ等を行い、通常は使用できないようにする。
- ・ カテーテルの分岐部分は被覆せず、目で見て確認ができるようにする。

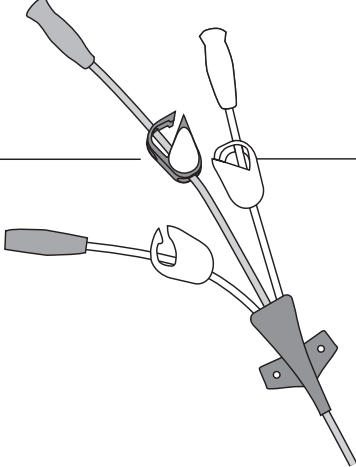
| 事故の内容 | 事故の背景要因 | 改善策 |
|---|---|--|
| <b>&lt;参考&gt;事例に関連したPICCのイメージ</b> | | |

| 事故の内容 | 事故の背景要因 | 改善策 |
|---|---|--|
| <p>胸腹部造影CT検査を施行する際に、挿入されていたパワーPICC（末梢静脈挿入式中心静脈用カテーテル）のトリプルルーメンカテーテルの高圧注入不可のルートから造影剤を注入した。ルートが圧に耐え切れず離断し、造影剤が血管外に漏出した。</p> | <ul style="list-style-type: none"> <li>・当院では造影剤高圧注入可能型・末梢静脈挿入式中心静脈用カテーテルは、シングル、ダブル、トリプルの3種類を採用している。シングル、ダブルはすべてのルートが高圧注入可だが、トリプルは1本のルートのみが高圧注入可でそれ以外は高圧注入不可となっている。</li> <li>・トリプルの各ルートは、高圧注入可と不可の判別がしにくい表示(海外製品であり英字による表示)であった。</li> <li>・当事者はシングル、ダブルの使用に慣れていたため、トリプルの使用時に確認をせず、適切なルートの選択ができなかった。</li> <li>・高圧注入可のルートには昇圧剤が接続されポンプで投与されていたため、造影剤の接続ができない状態だった。</li> <li>・患者は気管切開され人工呼吸管理中であったため、注入の指示をした医師と接続をした看護師、準備をした診療放射線技師の注意が分散していた。</li> </ul> | <ul style="list-style-type: none"> <li>・パワーPICCのトリプルルーメンカテーテル使用時の注意事項を再周知する。</li> <li>・造影前チェックにて本品の使用状況を確認する。</li> </ul> |

- ・イレウスチューブの各接続部の表記が日本語ではなかった。
- ・パワーPICCは海外製品で英字による表示となっており、高圧注入対応と非対応が判別しにくい表示であった。

- ・ 接続時の手順や、接続後の確認を徹底することを職員に周知する。
- ・ フレキシシールの管理について勉強会を実施する。
- ・ イレウスチューブ、接続管、排液バッグの一連の接続に関するシミュレーションを行い教育する。
- ・ イレウスチューブ及び間欠的持続吸引の手順書・プロトコールに基づく教育を行う。
- ・ 誤接続のリスクに関するKYT（危険予知トレーニング）を実施する。
- ・ パワーPICCトリプルルーメンカテーテル使用時の注意事項（高圧注入対応・非対応のルート）を再周知する。
- ・ 事例を周知し、誤接続予防への注意喚起をする。
- ・ 当該部署及び関係する職員に対し情報の周知を行った。
- ・ 医療安全ニュースペーパーに事例報告と注意事項を掲載し、全部署向けに情報の周知を行った。
