【2】胸腔ドレーンバッグの管理に関連した事例

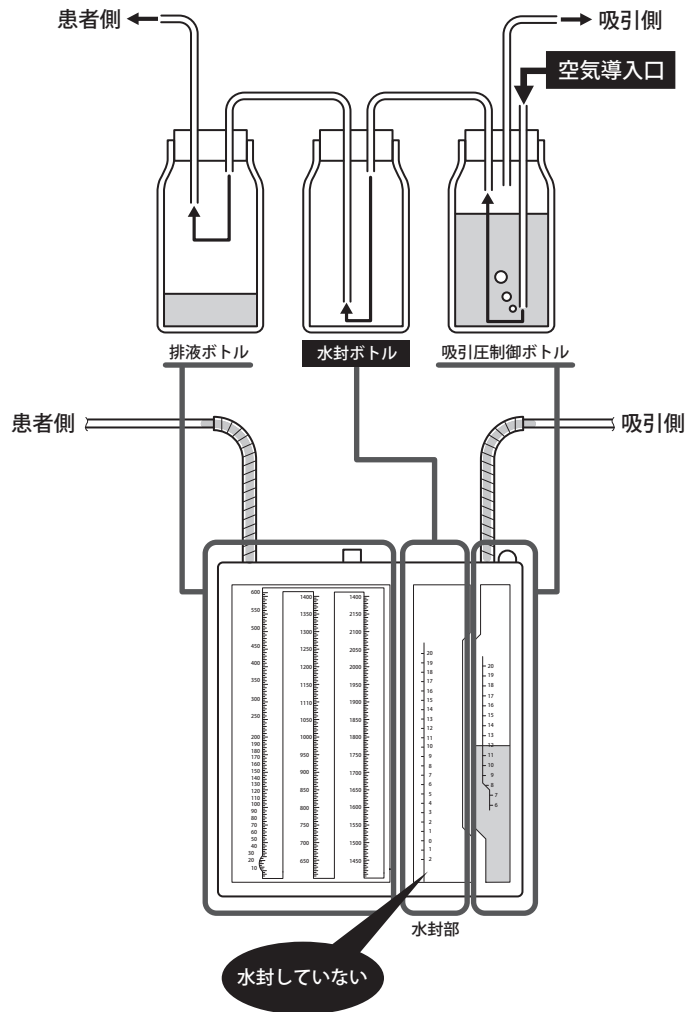
<参考>水封しなかったことにより、胸腔を大気に開放した事例

水封しなかった状況をイラストで示す。胸腔ドレーンバッグは、水封部に胸腔内圧と同じ圧になるように滅菌蒸留水を入れることで（青色に着色）、胸腔と大気を遮断する仕組みになっている。しかし、水封しなかった事例では、水封部に水を入れずに胸腔ドレーンバッグを患者に接続しており、空気導入口を介して胸腔ドレーンバッグ内に空気が入るため、胸腔が大気に開放された状況となっている。

水封しなかった事例
○準備方法
<ul style="list-style-type: none"> 胸腔ドレーンバッグはナースステーションで開封し、水封部に滅菌蒸留水を入れ、セッティングした状態でベッドサイドへ持って行く。
○確認の徹底
<ul style="list-style-type: none"> 胸腔ドレーンの接続前、胸腔ドレーンバッグの水封部と吸引圧設定部の注水確認を2人で行う。 胸腔ドレーンの接続後、胸腔ドレーンバッグを医師と看護師でダブルチェックする。(複数報告あり)
○手順書の改訂・作成
<ul style="list-style-type: none"> 胸腔ドレーンバッグの準備方法の手順を作成した。
○その他
<ul style="list-style-type: none"> 繁忙時にはリーダー看護師、医師に伝え、援助を依頼する。 初めて行う処置の介助は、マニュアルを確認して正確に行う。
排液部を密閉しなかった事例
○確認の徹底
<ul style="list-style-type: none"> 胸腔ドレーンバッグの開封時、構造上の不備がないか、確認を徹底する。
○手順書の改訂・作成
<ul style="list-style-type: none"> 看護手順の「胸腔ドレナージ(持続吸引)」を改訂した。 ドレーンチェック表を見直し、効果的なダブルチェックを行う。
○教育・周知
<ul style="list-style-type: none"> 胸腔ドレーンの原理・取り扱いに関して、医師・看護師合同の勉強会を開催し、院内マニュアルを再周知した。 胸腔ドレーンバッグの準備・交換について、看護師の手技を確認した。 院内職員に当該事例があったことを周知し、胸腔ドレーンが1本しか挿入されていない時は、接続チューブが1本のものを選択し、やむを得ず接続チューブが2本あるものを使用する際には、使用しないチューブをクランプすることを伝えた。
○その他
<ul style="list-style-type: none"> 接続チューブが1本のものとは2本のもので間違いが起こらないよう、別のメーカーの製品を採用した。

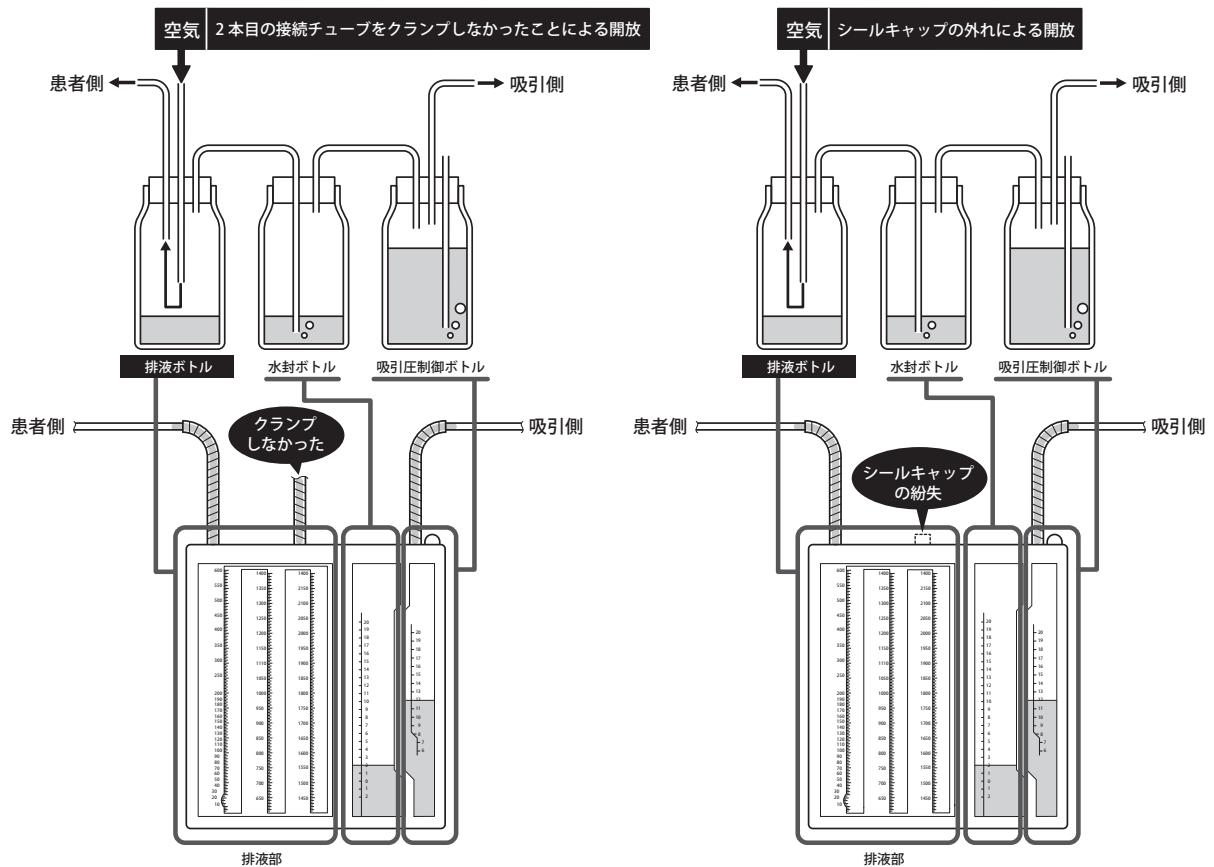
<参考> 排液部を密閉しなかったことにより、胸腔を大気に開放した事例

排液部を密閉しなかった状況をイラストで示す。排液部を密閉しなかった事例では、患者に挿入したドレーンに接続する接続チューブが2本付いたものを準備し、もう一方の接続チューブを開放にしたままにした、またはドレーンの排液部を密閉するためのシールキャップを外れたままにしたことにより、排液部内に空気が入るため、胸腔が大気に開放された状況となっている。

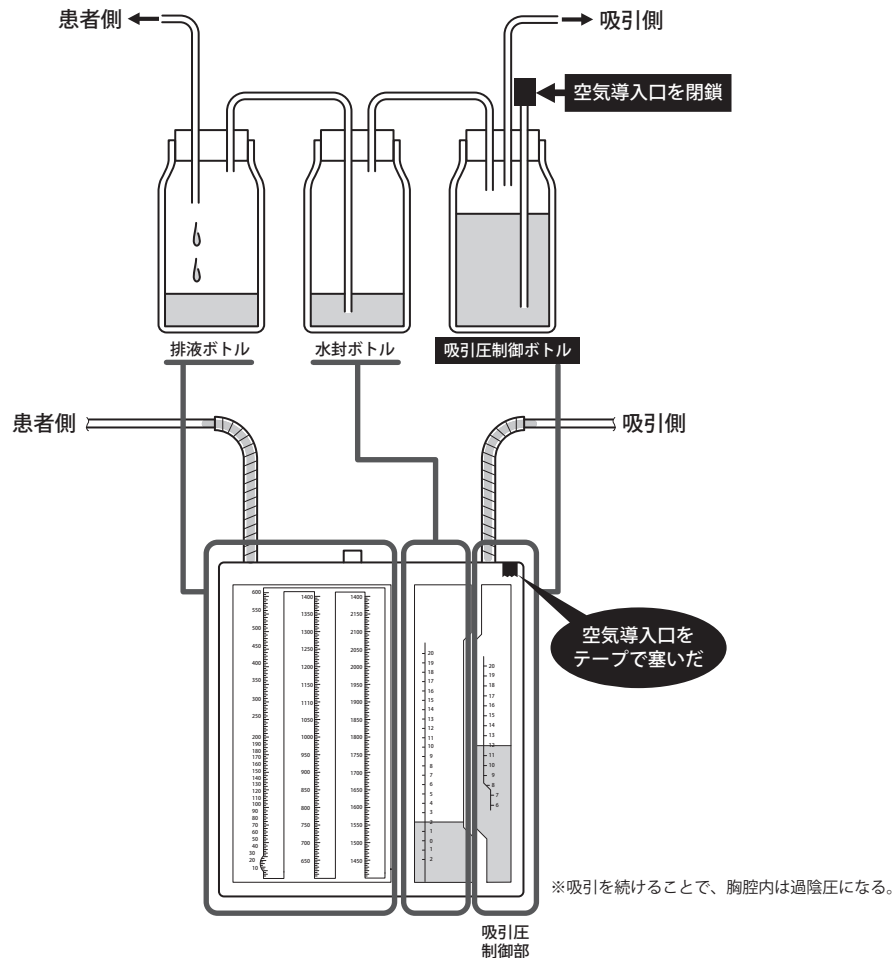
<参考>空気導入口を閉鎖した状況

空気導入口を閉鎖した状況をイラストで示す。胸腔ドレーンバッグの空気導入口は、吸引圧制御部に空気を取り入れるための開放口で、同部に注水（黄色に着色）するための注入口を兼ねており、吸引圧制御部に注入した水の量と、取り入れられる空気によって、吸引圧の調整が可能となる。そのため、空気導入口を何らかの理由で閉鎖すると、空気を取り入れることができなくなり、吸引器を使用して吸引を続けると胸腔に過剰な陰圧がかかることになる。

しかし、事例の背景・要因の概要に記載されている通り、患者に使用していた胸腔ドレーンバッグには、滅菌蒸留水の注入口であることは記載されているが、「空気導入口」であることは明示されていなかった。そのため、テープで閉じた部分が滅菌蒸留水の注入口と空気導入口を兼ねていることは分かりにくく、医療者にその認識がない場合、滅菌蒸留水の注入口であれば閉じても良いと判断してしまう可能性がある。

本事例では、胸腔ドレーンバッグの空気導入口のキャップが破損した際に、空気導入口であることを知らないまま、テープで塞いでいる。使用から4日目に、患者側のチューブがひしゃげ、吸引圧制御部の吸引(エアの発生)が停止したのは、胸腔ドレーンバッグ内が過陰圧となったためである。

本事例では、患者側ドレーンチューブをクランプした上で陰圧を解除したため、患者への影響はなかった。もし、患者側ドレーンチューブをクランプしないまま、胸腔ドレーンバッグ内の陰圧を解除した場合、胸腔内に一気に空気が流入し、患者に影響を与えたと推測される。

本事例は、破損した空気導入口をテープで塞いだことから発生しており、使用している胸腔ドレーンバッグの破損に気付いた場合は、バッグを交換する必要がある。

また、胸腔ドレーンバッグの空気導入口を閉鎖した事例は、空気導入口が破損した際に、空気導入口であることを知らないままテープで塞いだことにより発生した。患者に使用している胸腔ドレーンバッグの破損を発見した場合、応急処置をするのではなく新しいものに交換する必要がある。
