【2】未滅菌の医療機器の使用（医療安全情報 No. 19：未滅菌の医療材料の使用）

今回、本報告書分析対象期間（2017年10月～12月）においても類似の事例が2件報告されたため、再び取り上げることにした。第39回報告書の集計期間後の2014年10月以降に報告された再発・類似事例は4件であった（図表Ⅲ-3-4）。

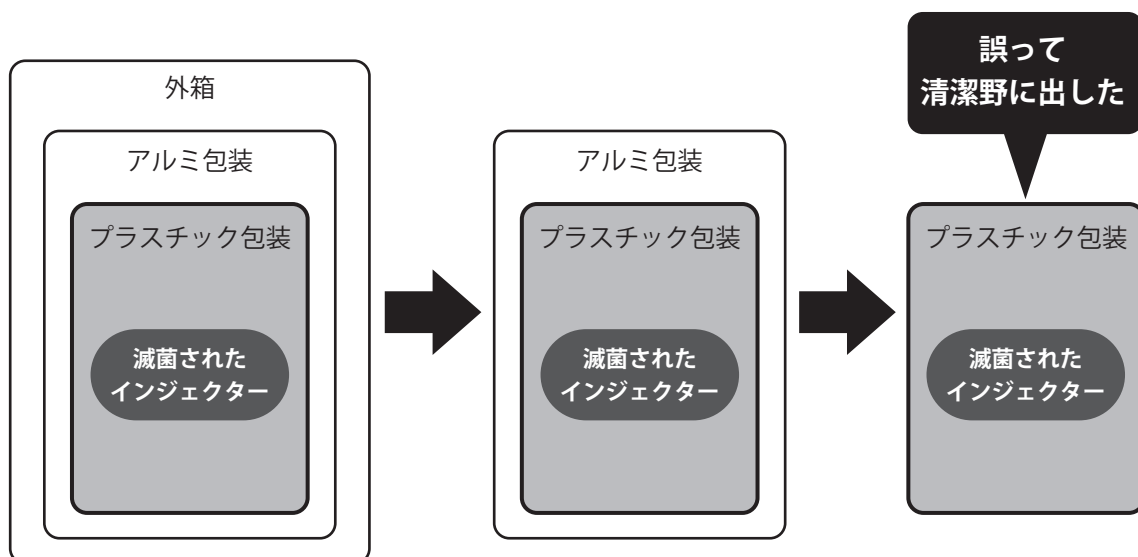
<参考>眼内レンズの包装のイメージ

報告された事例で使用した眼内レンズは、インジェクター内に予め眼内レンズが装填してある製品であり、インジェクターと眼内レンズのみが滅菌されていた。本来であれば、インジェクターそのものを清潔野の器械台に出すところ、どこから滅菌されているのか不明なまま片面を紙でドライラミネートされたプラスチック包装（以下、プラスチック包装）を誤って清潔野の器械台に出した事例である。

○製品の取扱い	<ul style="list-style-type: none"> 眼科医のうち1名の医師のみが使用する眼内レンズであり、外回り・器械出し看護師共に取り扱うのが初めてだった。 手術部において、眼内レンズの正しい開封方法の周知が不十分であった。 二重包装であったため、アルミ包装の内側も滅菌してあると思い込んだ。
○製品のパッケージ	<ul style="list-style-type: none"> 院内で採用している他の眼内レンズのパッケージは二重包装ではないが、今回の製品のみアルミ包装とプラスチック包装の二重包装であった。 赤字で記載された滅菌に関する警告文のシールがアルミ包装を開封する際に切り離す部分に貼付しており、文章が切れており読めなかった。
○環境	<ul style="list-style-type: none"> 眼科手術のため室内が薄暗かった。

また、滅菌物の取り出し方を間違えた事例では、二重に包装されていた製品のどこからが滅菌されているのか判断がつかなかった事例であった。新しい製品を導入した際には、製品の使用方法だけでなく滅菌の範囲や開封方法なども確認しておく必要がある。
