【2】ベッドからベッドへの患者移動に関連した事例（第13回報告書）

－移動時に転落した事例－

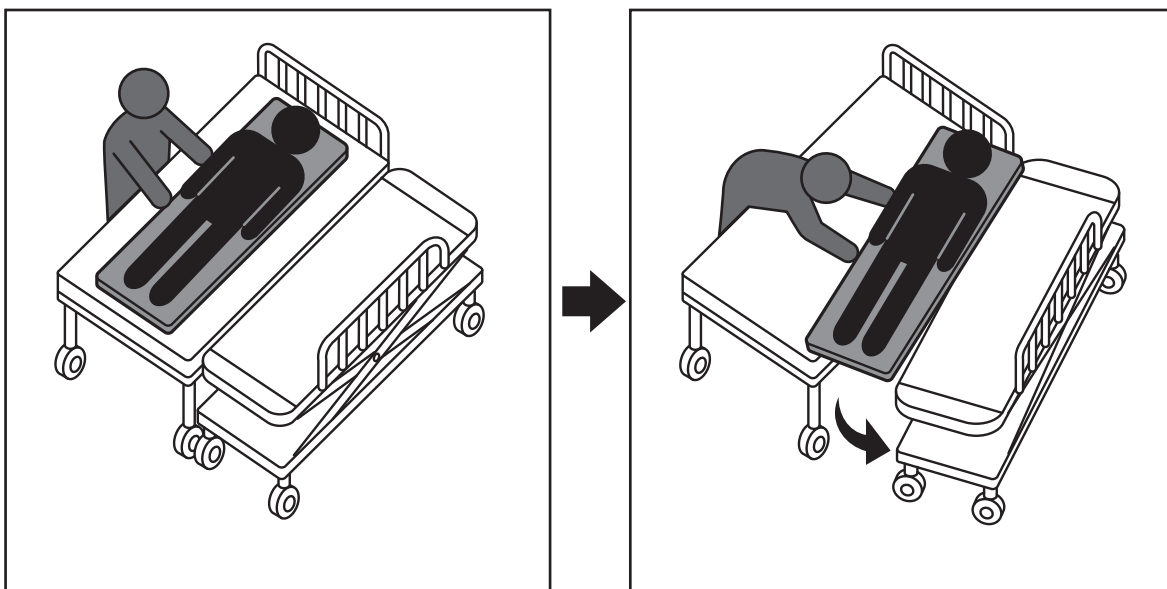
① 1名で介助中に移動先のストレッチャーが動き転落した事例

介助者1名で移動した際に移乗補助器具を押したはずみで移動先のストレッチャーが動き、ベッドとストレッチャーの間から患者が転落した。

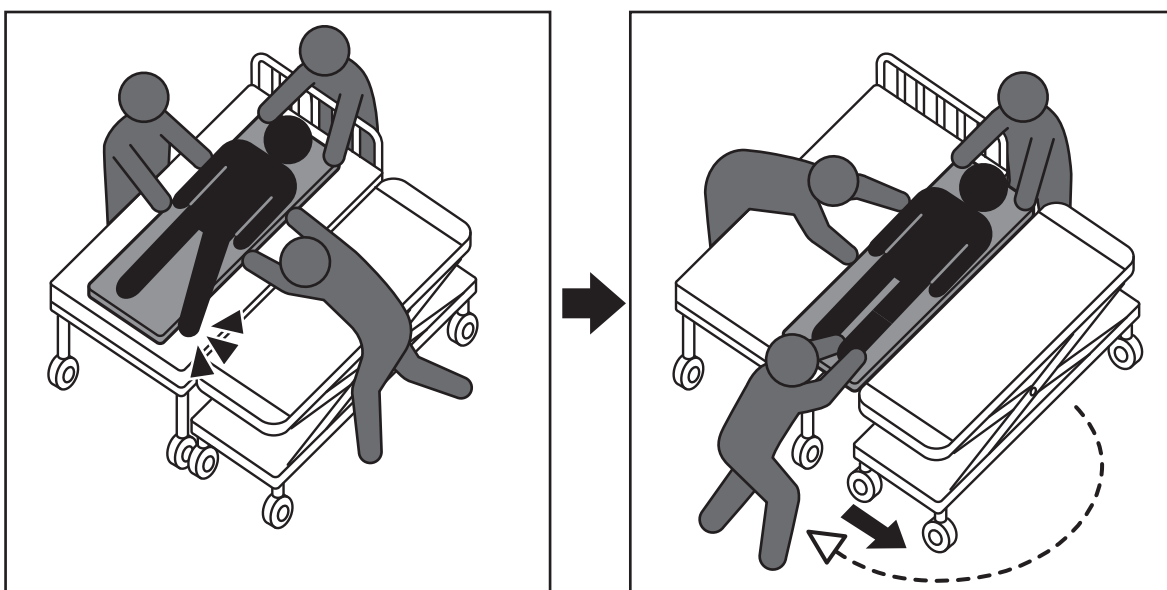
② 3名で介助中に移動先のストレッチャーが動き転落した事例

介助者3名のうち、移動先のストレッチャー側にいた1名が患者の下肢を移乗補助器具に乗せようと足元に移動した時に、ベッド側の介助者が移乗補助器具を押したことで、移動先のストレッチャーが動き、ベッドとストレッチャーの間から患者が転落した。
