## 【2】胸腔ドレーンの大気への開放（医療安全情報No.133）

医療安全情報  
胸腔ドレーンの大気への開放  
No.133 2017年12月

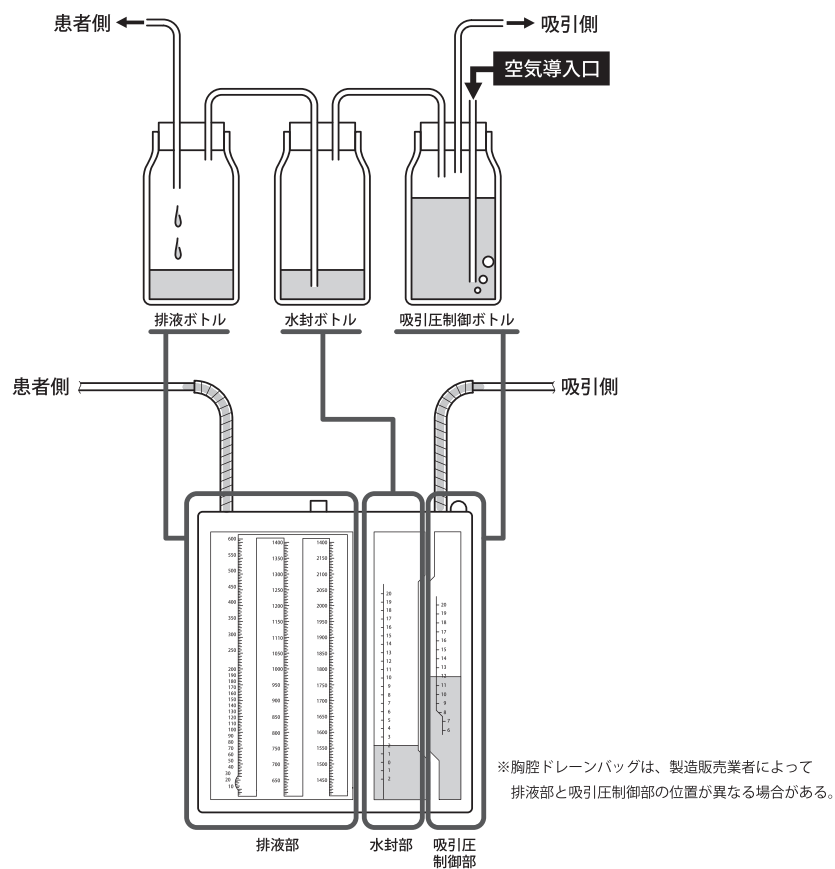
## 〈胸腔ドレーンバッグの仕組み〉

参考のため、第50回報告書の分析テーマに掲載した「胸腔ドレーンバッグの仕組み」のイラストと、医療安全情報No.133のイラストを再掲する。通常、胸腔は密閉状態にあり-5～8cmH<sub>2</sub>Oの陰圧である。胸腔の空気や体液を排出するためには、胸腔内の陰圧を保ちながらドレナージする必要がある。水封式持続吸引法が用いられる。そのため、ドレナージに用いる排液装置は、「排液ボトル」「水封ボトル」「吸引圧制御ボトル」の三連ボトルシステムとなっており、医療機器として製造販売されている胸腔ドレーンバッグはそのシステムを一体化したものである。

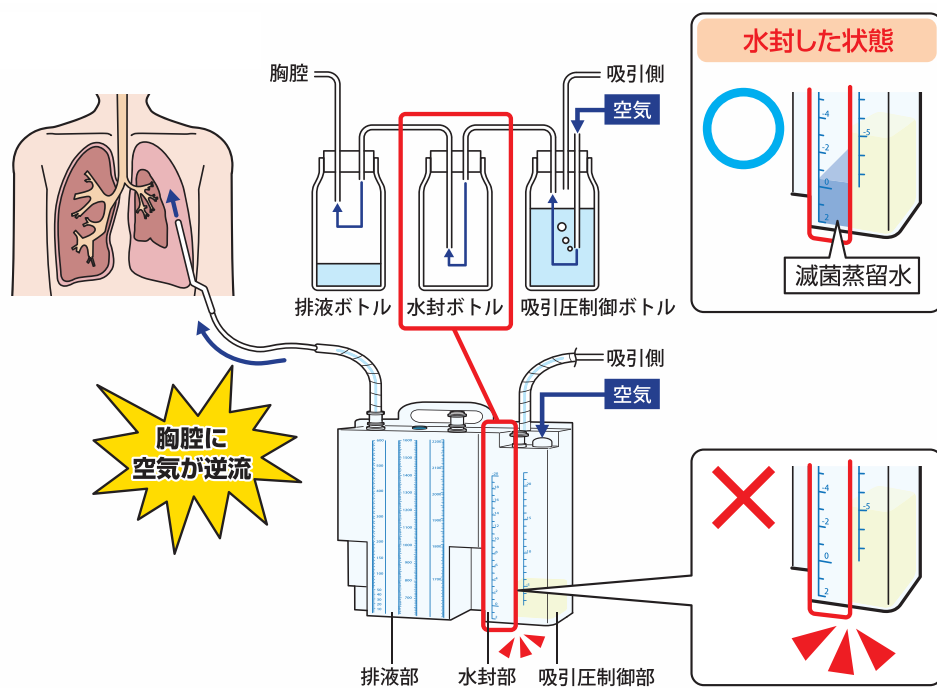
## 〈医療安全情報No.133「胸腔ドレーンの大気への開放」のイラスト〉

**胸腔ドレーンバッグの水封部に滅菌蒸留水を入れずそのまま接続すると、陰圧の胸腔に空気が逆流し換気が妨げられます。**

看護師Aは、胸腔ドレーンバッグの水封部に滅菌蒸留水を入れることを知らなかった。医師と胸腔ドレーンバッグを交換する際、看護師Aはバッグをベッドサイドで開封しそのままの状態に医師に手渡した。医師はドレーンをバッグに接続した。その後、看護師Bがバッグの水封部に滅菌蒸留水が入っていないことに気付いた。患者は呼吸でSpO<sub>2</sub>は87%であり、呼吸苦を訴えた。

- ・胸腔ドレーンバッグ準備の手順を作成する。
- ・適切な胸腔ドレーンバッグの使用について教育する。
