## 【2】閉鎖式コネクタに関連した事例

今回、本報告書の分析対象期間（2023年7月～9月）に、閉鎖式コネクタの取り扱いを誤ったため患者に影響のあった事例が報告された。そこで、事例を遡って検索し、閉鎖式コネクタに関連する事例について分析することとした。

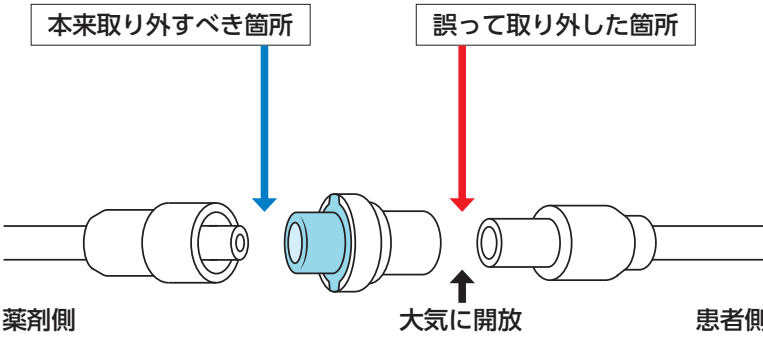
| | 事故の内容 | 事例の背景要因 | 改善策 |
|---|---|---|---|
| 1 | <p>看護師Aは夜勤で患者を担当した。23時にメインの輸液と抗生剤の点滴が終了し、患者が就寝していたため看護師Aは患者に声を掛けずに末梢静脈ラインのヘパリンロックを行って退室した。0時頃に患者からナースコールがあり、看護師Bが訪室すると患者のベッドサイド周囲の床に血液が確認された。看護師Bがカーテンを開けると患者はベッド上に座っており、右前腕に留置した末梢静脈ラインの先端から脱血していた。患者の病衣やシーツ、布団などにも血液の付着があり、「トイレに行こうと起きた際に病衣が濡れていることに気が付いた。寝ていたので点滴を外したこともわからなかった」とのことであった。看護師Bは速やかに末梢静脈ラインをクランプしてバイタルサインに著変がないことを確認した。</p> | <ul style="list-style-type: none"><li>輸液と抗生剤の投与が終了し、延長チューブから輸液ラインを外す際、看護師Aは輸液ラインをシュアプラグごと外してヘパリンロックを行った。</li><li>当院では、外来や病棟で患者に末梢静脈ラインを確保する際は取り外しができないシュアプラグが付いた延長チューブ（シュアプラグAD延長チューブ）を接続して使用する運用としているが、当該患者は手術室で末梢静脈ラインが確保されていたため、延長チューブの先端に取り外しが可能なシュアプラグADが接続されていた。</li><li>看護師Aは1年目であったが、末梢静脈ラインの管理に対する院内の看護研修は受講済みであった。</li><li>消灯後で室内が暗かったため、看護師Aはペンライトで手元を照らしながら作業をしており、輸液ラインの接続部を見ておらず、点滴の刺入部しか観察していなかった。</li></ul> | <ul style="list-style-type: none"><li>手術室から帰室した患者の末梢静脈ラインは、取り外しができないシュアプラグが付いた延長チューブに交換する運用に変更した。</li><li>今後は手術室における末梢静脈ラインを確保した後の手順を、病棟・外来で汎用している手順に変更する予定である。</li><li>経験の浅い職員に対して教育を実施していたが、発生を防止できなかったインシデントとして医療安全の委員会で共有した。</li></ul> |
| <div><div><p>シュアプラグAD</p><p>※テルモ株式会社ホームページより画像を転載</p></div><div><div>本来取り外すべき箇所</div><div>誤って取り外した箇所</div><p>薬剤側</p><p>大気に開放</p><p>患者側</p></div></div> | | | |
