No.24 2008年11月

人工呼吸器の回路接続間違い

人工呼吸器の回路接続を間違えた事例が6件報告されています。(集計期間：2006年1月1日～2008年9月30日、第12回報告書「共有すべき医療事故情報」に一部を掲載)

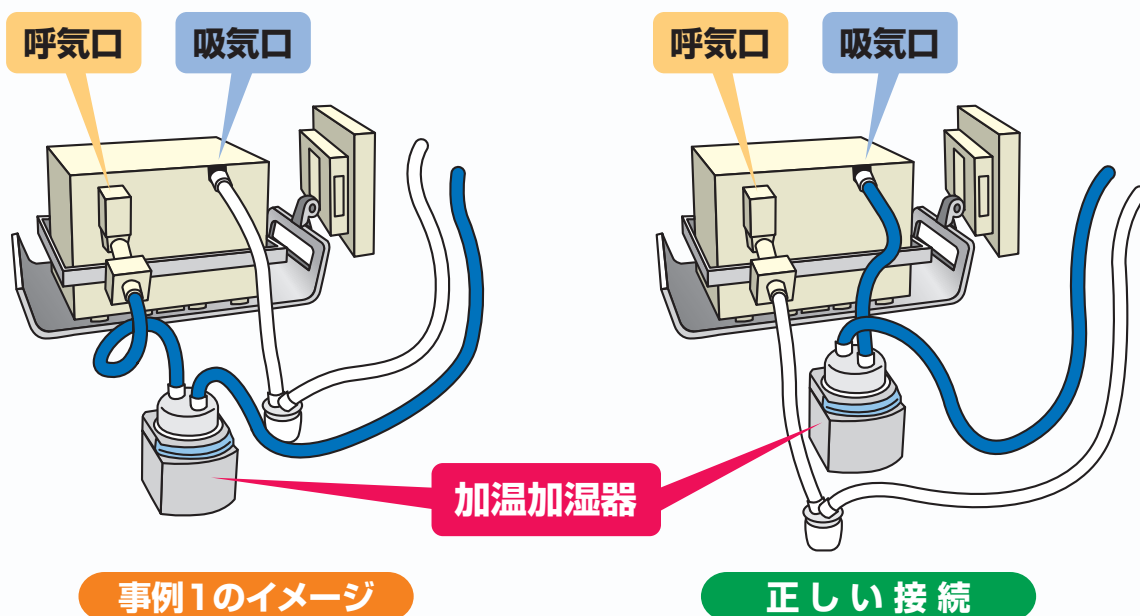
人工呼吸器の回路接続を間違えた事例が報告されています。

接続を間違えた回路の状況	件数
加湿器に吸気側の回路を接続すべきところ、呼気側の回路を接続した	2件
呼吸器の吸気口に回路を接続すべきところ、患者側の呼気排出口に接続した	1件
呼気側の回路に気道内圧計を測定するチューブを接続すべきところ、人工鼻に接続した	1件
呼気排出口にフローセンサーを接続すべきところ、呼気排出口と回路の間に接続した	1件
加湿器に接続する回路を人工鼻に接続した	1件

- 人工呼吸器を使用する際、簡易取扱い説明書などを用いて、回路が正しく接続されているかを確認する。
- 人工呼吸器の回路を呼気口や吸気口、加温加湿器などに接続する際、回路の口径が同じであるため、誤った接続ができることに注意する。
