No.54 2011年5月

体位変換時の気管・気管切開チューブの偶発的な抜去

人工呼吸器を装着した患者の体位変換を行った際に、気管チューブまたは気管切開チューブが抜けた事例が23件報告されています（集計期間：2007年1月1日～2011年3月31日、第15回、第17回および第19回報告書「個別のテーマの検討状況」に一部を掲載）。

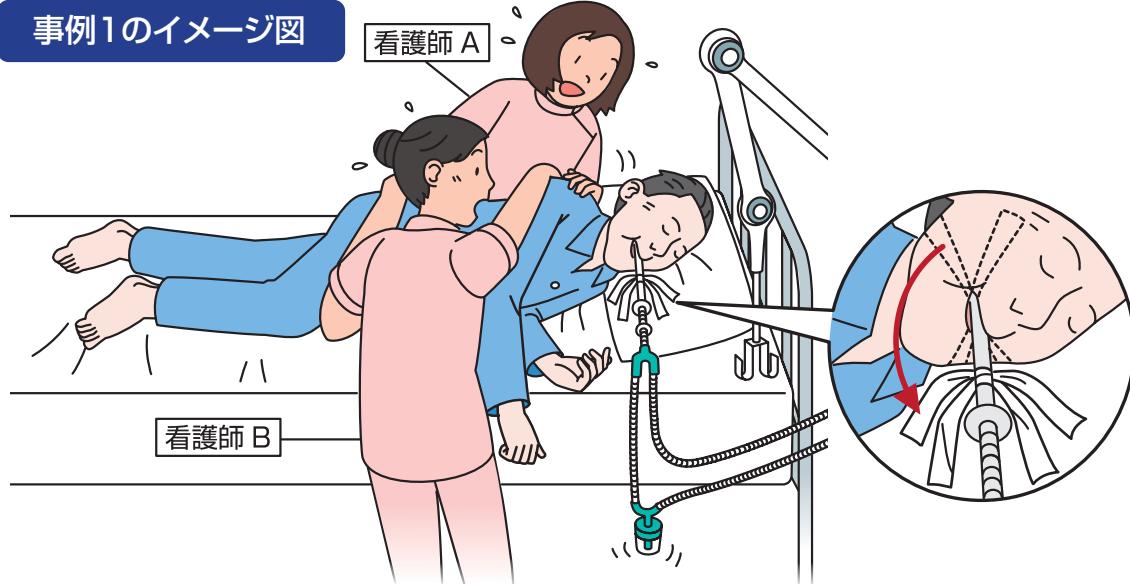
事例1のイメージ図

人工呼吸器は患者の左側にあった。右側に看護師A、左側に看護師Bが立ち、体位変換を行うため蛇管をアームから外した。看護師Aは左側臥位にするために患者の背部を押しており、蛇管を保持していなかった。左側臥位にした時、顔に貼っていた固定用のテープが蛇管の重さにより外れ、気管チューブが5cm抜けた。医師が抜管し、再度挿管した。

- ・体位変換の前に気管・気管切開チューブの固定の状態を確認する。
- ・体位変換は2名以上で行い、役割を決め、声かけをしながら行う。
- ・人工呼吸器回路を保持し、過度の張力がかからないようにする。

- ・体位変換の後にも、患者の呼吸、気管・気管切開チューブの固定の状態や人工呼吸器の動作状況を確認しましょう。
