インスリン注入器の 取り違え

No.96 2014年11月

インスリン注入器を使用して患者にインスリンを投与する際、別の患者のインスリン注入器と取り違えた事例が2件報告されています(集計期間:2011年1月1日～2014年9月30日)この情報は、第20回報告書「個別のテーマの検討状況」(P83)で取り上げた内容を元に作成しました。

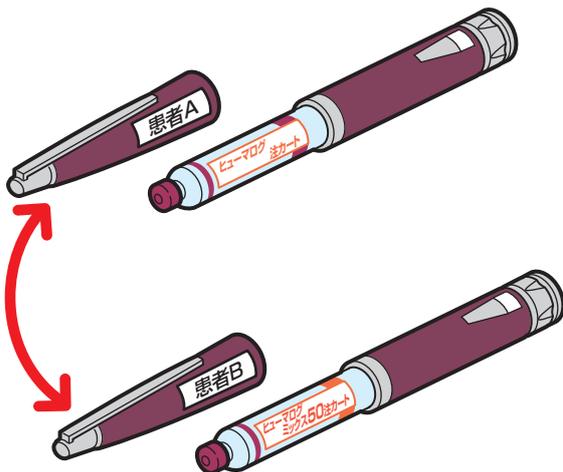
事例1のイメージ

注入器のキャップに氏名の記載あり

事例 1

患者Aにヒューマログ注カート3単位を皮下注射する指示が出ていた。看護師Xは注射伝票で指示を確認後、インスリン注入器を確認したところ、患者Aの氏名が書かれたキャップの本体にヒューマログミックス50注カートのカートリッジが付いていた。指示とは違うインスリンであったため、指示受けをした看護師Yに「これで大丈夫?」とインスリン注入器を見せた。看護師Yはキャップに書かれた氏名を見て「大丈夫」と答え、看護師Xは患者Aにヒューマログミックス50注カートを皮下注射した。複数の患者のインスリン注入器をまとめて保管していた際に、患者Aと患者Bのインスリン注入器のキャップが入れ替わっていた。

- ・キャップをはずしても患者名がわかるよう、インスリン注入器の本体に、患者の氏名を記載する。
- ・投与前に、患者氏名、患者のインスリン注入器、注射指示書を必ず確認する。

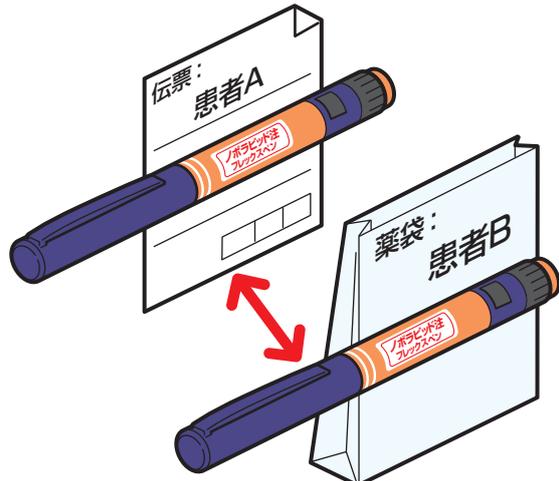
事例2のイメージ

注入器に氏名の記載なし

事例 2

夜、患者Aに翌朝からノボラピッド注フレックスペンを注射する指示があり、夜勤看護師Xは薬局より受領した。未使用の注入器は伝票と一緒に輪ゴムで止めて保管することになっており、氏名のシールを注入器に貼付せずそのまま保管した。患者Bのノボラピッド注フレックスペンは、インスリン注入器に患者名のシールを貼付せず、患者Bの薬袋に入れて保管していた。当日の朝、看護師Xは血糖値の測定後、患者氏名のないノボラピッド注フレックスペンが患者Aのものと思い込み、使用した。その後、日勤看護師Yが、患者Aのノボラピッド注フレックスペンが使用された形跡がないことに気づき、誤って患者Bの製剤を使用したことが分かった。
