【1】血液浄化療法（血液透析、血液透析濾過、血漿交換等）の医療機器に関連した医療事故

(1) 血液浄化療法 (血液透析、血液透析濾過、血漿交換等) の医療機器に関連した医療事故の現状

(2) 「バスキュラーアクセス」に関する医療事故の概要

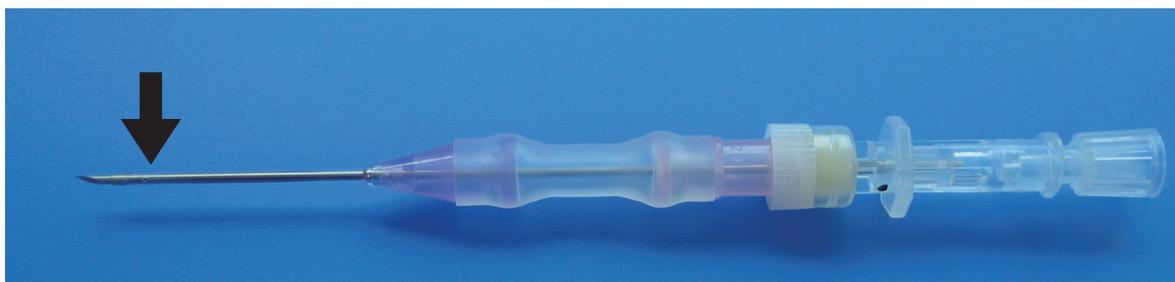
1) 外套に金属内針が納まっている状態。(金属内針がやや長い)

(2) ②vi No. 6 「抜針時、カテーテルの外套が残存した事例」(前掲 1 1 2 頁) で記載したように、刺中に、外套針の中で金属内針を前後に動かすと、カテーテルが損傷したり、カテーテルの破断する可能性がある。一般的な透析用留置針を金属内針により外套が破損するイメージを図表Ⅲ - 2 - 1 5 に示すので、院内教育の場で活用していただきたい。

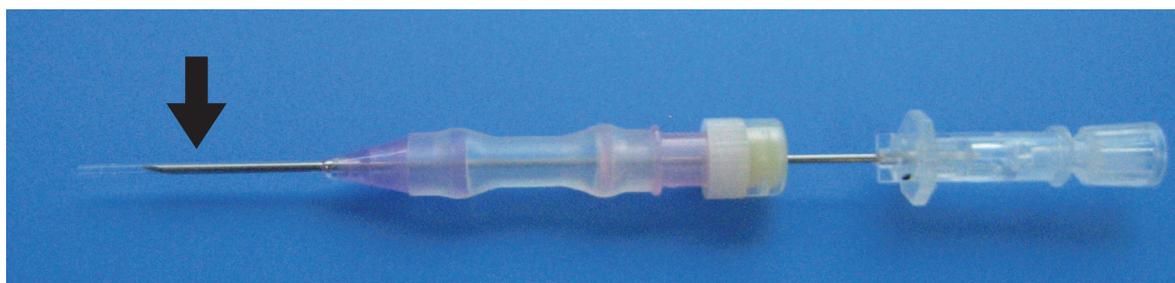
2) 外套から金属内針を少し引いた状態。

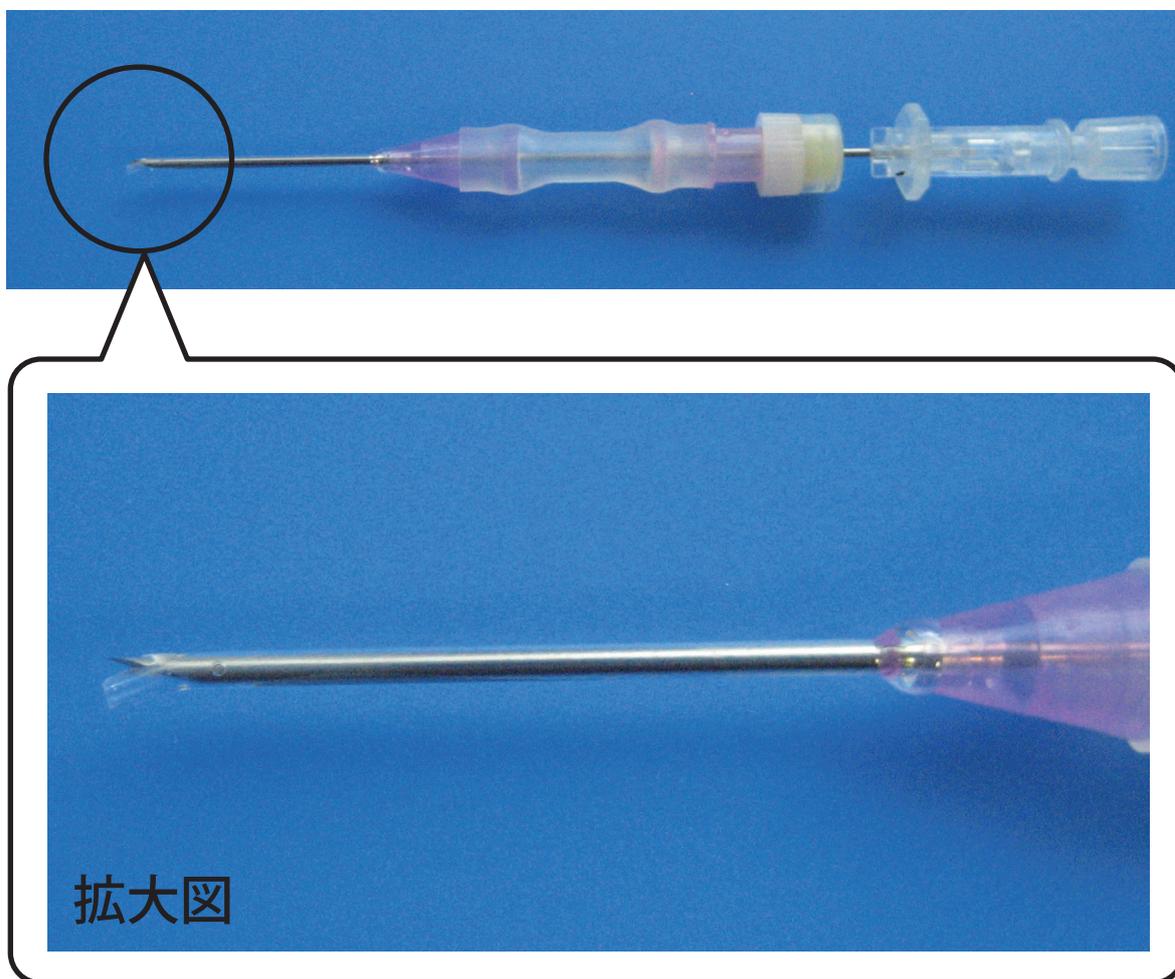
- 3) 外套が金属内針により破損した状態。金属内針を戻すことでプラスチック製の外套が破損する可能性がある。

- ・使用前及び穿刺中に、外套針の中で金属内針を前後に動かさないこと。
[カテーテルが損傷し、カテーテルの破断、外套針からの漏血を生じる恐れがある。]

血液浄化療法の医療機器に関連した医療事故やヒヤリ・ハット事例のうち、バスキュラーアクセスに関する事例を分析した。バスキュラーアクセスに関する事例の中から、報告件数が多かった「穿刺時の部位間違い」「穿刺時の外套・ガイドワイヤーの残存」「治療中の意図しない抜針」の3つに着目し、事例の背景要因の整理して示した。穿刺時の部位間違いには、動脈と静脈の間違いの事例があり、穿刺時の外套・ガイドワイヤーの残存では穿刺針の破断の事例があり、治療中の意図しない抜針は毛布や布団で穿刺部が覆ってあることで観察が十分にできなかった事例などがあつた。また、穿刺針の外套の破損のイメージについて写真を掲載したので、院内教育の場で活用していただきたい。
