## 【3】「セントラルモニタの送信機の電池切れ」(医療安全情報 No. 9 5)

## (1) 発生状況

医療安全情報 No. 9 5 (2014年10月提供: 集計期間2011年1月～2014年8月) では、セントラルモニタの送信機の電池が切れていたため、生体情報がセントラルモニタに送信されず、患者の状態の変化に気付かなかった事例を取り上げた。

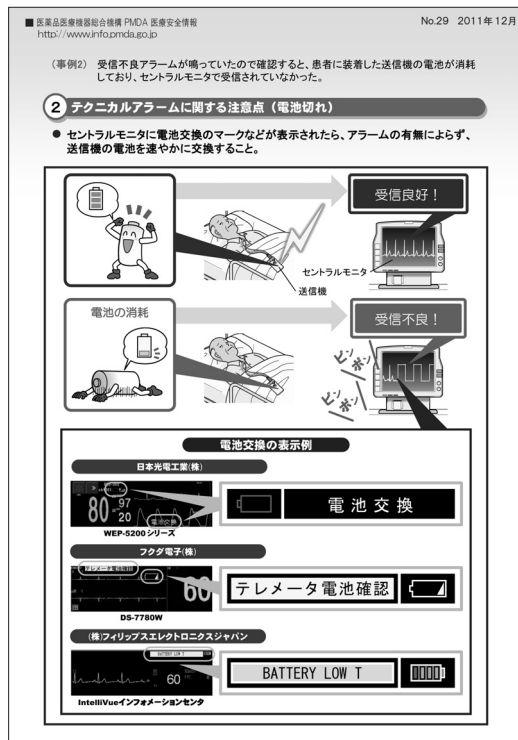
## ＜参考＞医薬品医療機器総合機構PMDA医療安全情報 No. 29「心電図モニタの取扱い時の注意について」<sup>1)</sup> 一部抜粋

参考として、医療品医療機器総合機構（PMDA）の医療安全情報 No. 29 には、テクニカルアラームに関する注意点（電池切れ）として、「セントラルモニタに電池交換のマークなどが表示されたら、アラームの有無によらず、送信機の電池を速やかに交換すること。」と記載されている。
