## 【2】輸液ポンプ・シリンジポンプの設定に関連した事例

今回、本報告書分析対象期間（2020年1月～3月）に、シリンジポンプを使用してシンビット静注用を投与する際、流量に4.1 mL/hと入力するところ、誤って41 mL/hと入力し、急速に投与された事例が報告された。そこで、輸液ポンプやシリンジポンプの設定に関連した事例について分析することとした。

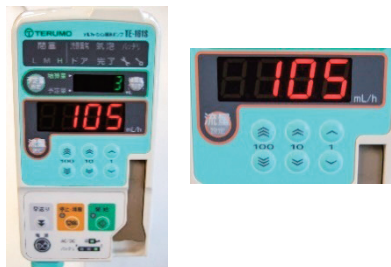
| No. | 種類 | 事故の内容 | 事故の背景要因 | 改善策 |
|---|---|---|---|---|
| 1 | 輸液ポンプ | ブドウ糖注射液 5% 250 mL + サンドスタチン 300 μg の合計 253 mL を輸液ポンプ（TE-161S）を使用して 24 時間持続で投与していた。12:45 に看護師は薬剤を交換した際、10.5 mL/h で設定しようと思っていたが、誤って 105 mL/h に設定した。ダブルチェックをした確認者も誤りに気付かなかった。昼休憩の時間になり、15 分後のチェックを依頼することになっていたが、依頼を忘れた。15:30 に患者からナースコールがあった。訪室すると、輸液ポンプのアラームが鳴っており流量設定の間違いに気付いた。 | <ul style="list-style-type: none"><li>交換時ではなく、交換後にダブルチェックを依頼した。</li><li>本来 2 人で確認することになっているダブルチェックが形骸化していた。</li><li>15 分後のチェックの依頼を忘れた。</li><li>使用していたポンプが小数点以下の設定が出来ないことを知らなかった。</li></ul> | <ul style="list-style-type: none"><li>輸液ポンプの開始時は、必ず 2 人の看護師がベッドサイドで確認することを病棟で徹底する。</li><li>15 分後のチェックを必ず行う。</li><li>院内には、小数点以下が入らない TE-161S と、小数点以下が入る TE-171 の 2 種類の輸液ポンプがあることを再周知した。</li><li>今後、小数点以下は設定できない機種 1 種類に統一する予定としている。</li></ul> |
| <b>&lt;事例のイメージ&gt;</b><br>誤って 105（mL/h）と入力した画面 | | <b>&lt;参考&gt;</b><br>病院内で使用されている別の機種の輸液ポンプ | | |

| ○輸液ポンプの機種 | |
|---|--|
| <ul style="list-style-type: none"> <li>・輸液ポンプが2種類混在しており、患者に使用していた輸液ポンプは小数点以下の設定が出来ないことを知らなかった。</li> <li>・4ヶ月前から輸液ポンプの機種が変更になっていたが、輸液ポンプの流量の表示形式が従来と異なり小数点以下2桁の表示となっていることを認識しておらず、見間違えた。</li> </ul> | |

- ・ 2 種類の輸液ポンプが混在していることを再周知した。
- ・ 今後、小数点以下は設定できない機種に統一する予定としている。

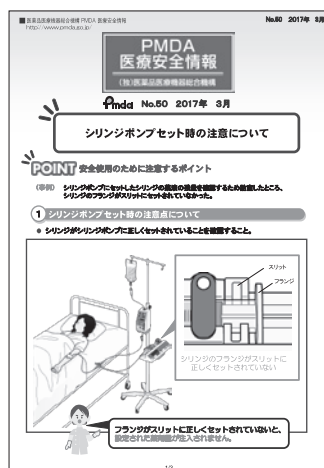
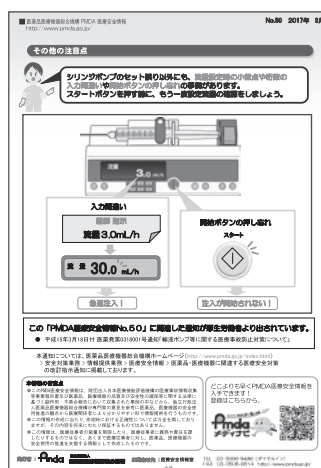
<参考> PMDA医療安全情報No. 50 (一部抜粋)

独立行政法人医薬品医療機器総合機構は、PMDA医療安全情報No. 50「シリンジポンプセット時の注意について」（2017年3月）において、シリンジポンプセット時や流量設定時などの注意点について注意喚起を行っている。
