バーの口腔内落下

歯科治療中にバーが口腔内に落下し、
誤飲・誤嚥する可能性があった事例が報告されています。

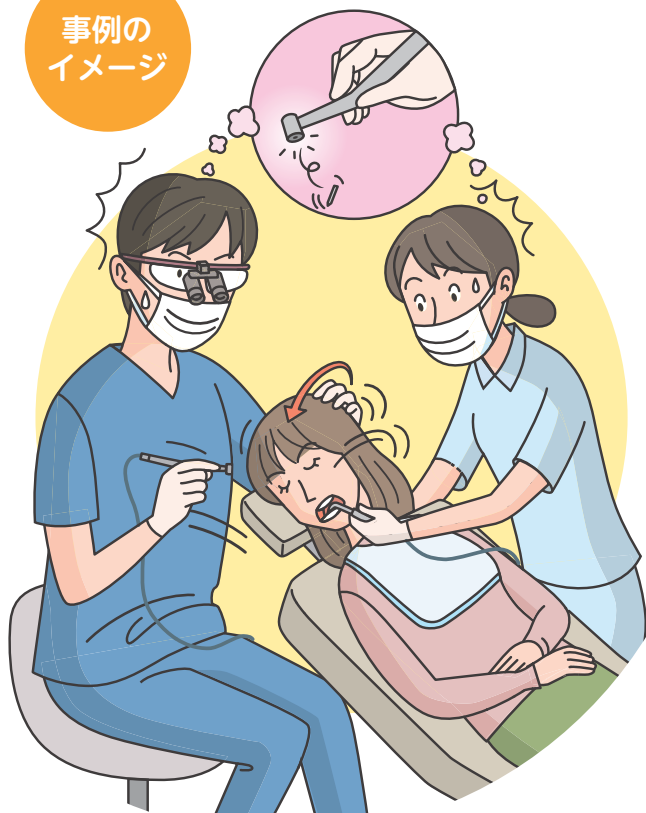
事例のイメージ

右上7番のインレー窩洞形成中に、軟化象牙質を除去後、エアタービンのバーを形成用バーに変えた。口腔内でエアタービンを回転させたところ、バーが口腔内に落下した。落下後すぐに患者の顔を横に向けて、介助者がバキュームでバーを吸引したため、誤飲・誤嚥には至らなかった。

バーをエアタービンに装着した際、奥まで挿入されているかの確認が不足していた。

- エアタービンを使用する前に、以下の点を確認する。
 - ✓ バーが奥まで挿入されているか。
 - ✓ 口腔外でバーを下に向けて空回しして、外れないか。
- 患者への事前説明として、器具が口腔内に落下した時には、急に起き上がらないこと、またスタッフの指示のもと顔を横に向け、口を閉じないことを伝えておく。
- 処置時はラバーダムを使用する。
- 口腔内にバーが落下した際は、直ちに患者の顔を横に向け、目視で確認できる場合には、バキュームで吸引する。
- 摩耗や汚れによりエアタービンのチャックの把持力が低下していないか、定期的に点検に出す。
