シリンジポンプの 注射器の交換間違い

複数の薬剤をシリンジポンプで投与中、注射器の交換を誤り、別の薬剤の注射器を接続して投与した事例が報告されています。

2020年1月1日～2024年6月30日に7件の事例が報告されています。この情報は、第54回報告書「事例紹介」で取り上げた内容をもとに作成しました。

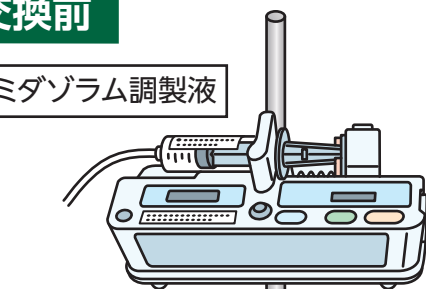
交換前

ミダゾラム調製液

モルヒネ塩酸塩
調製液

注射器の交換間違い

- シリンジポンプの注射器を交換する際は、空になった注射器のラベルやシリンジポンプに貼付しているラベルと、交換する注射器のラベルの薬剤名を照合する。**
