【2】酸素残量の確認不足（医療安全情報No.48：酸素残量の未確認、第2報No.146）

（1）報告状況

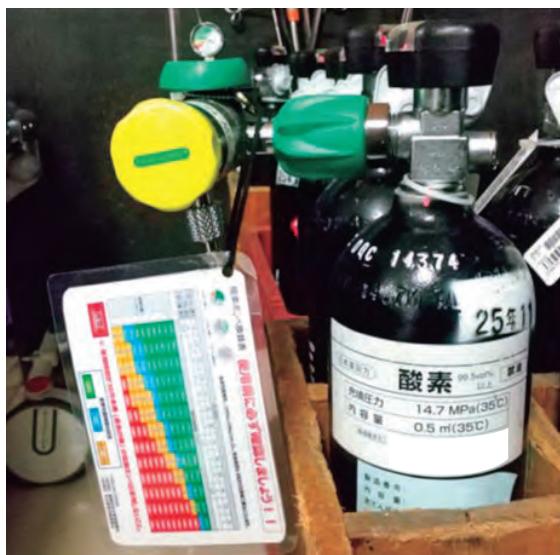
〈表面〉

本事業参加医療機関のご協力により、酸素ボンベに使用可能時間早見表を設置した写真をご提供いただいたので、一例として示す。

図表IV-2-22 酸素ボンベに使用可能時間早見表を設置した例

- ・酸素ボンベに使用可能時間早見表を設置する。（複数報告あり）
- ・酸素ボンベの使用開始時は、使用可能時間早見表を用いて、どの位の時間使用することができるのか、所要時間に対して十分な残量であるか、把握する。
- ・酸素流量と酸素ボンベ内の残量から、使用できる時間を計算しておく。
- ・酸素がなくなる時間を計算し、タイマーをかけておく。
