【2】MRI検査室への磁性体（金属製品など）の持ち込み （医療安全情報No.10、第2報No.94）

今回、本報告書の分析対象期間（2021年4月～6月）に類似の事例が2件報告されたため、再び取り上げることとした。第50回報告書の集計期間後の2017年7月以降に報告された再発・類似事例は20件であった。

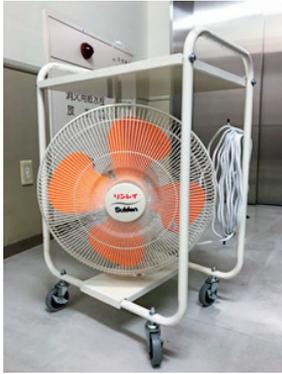
その他の影響として、持ち込まれた磁性体の破損・故障等や清掃作業員の外傷が報告されていた。

影響	件数	持ち込まれた磁性体
持ち込まれた磁性体の破損・故障等	5	シリンジポンプ 清掃用送風機 モニタの送信機 補聴器 磁性アタッチメント構造の義歯
清掃作業員が指に切創を負った	1	清掃用送風機

<div style="display: flex; justify-content: space-around;"> <div style="text-align: center;"> <p>同型の送風機</p>
