## 医療 安全情報

# 手術部位の左右の取り違い －脳神経外科手術－

No.128 2017年7月

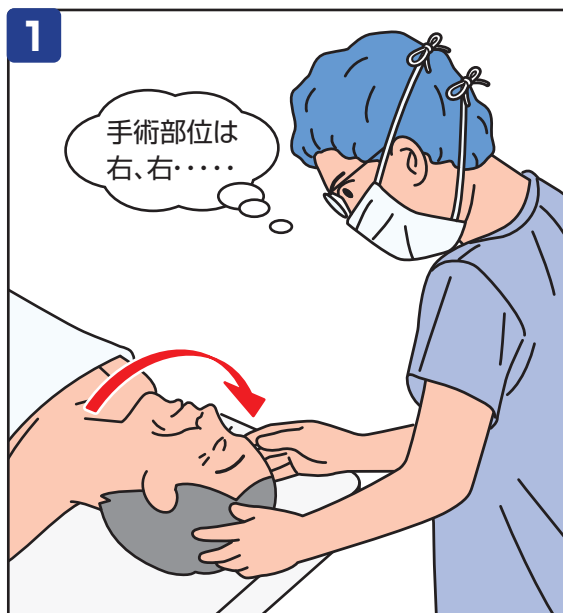
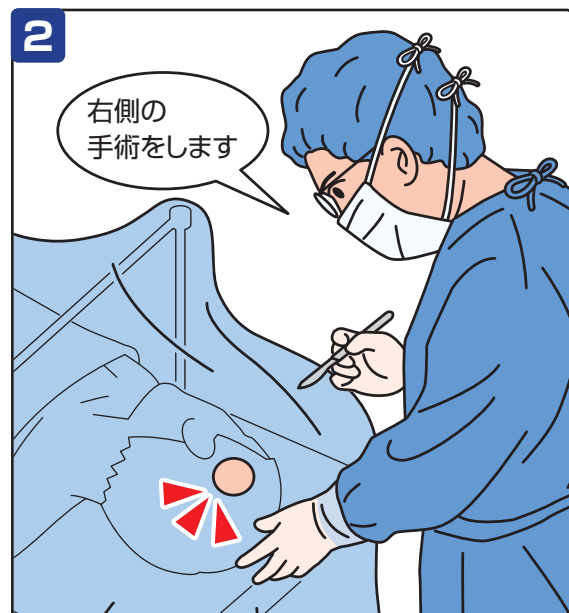
### 事例1のイメージ

### 事例 1

患者の入室後、執刀医は助手の医師、外回り看護師と画像を見て、手術部位が右側であることを確認した。器械出し看護師は、術側を把握していなかった。執刀医は、患者の顔が右を向き、術野が下になっていることに気づかず、術野とは反対の左側の頭部を剃毛し、局所麻酔を行った。執刀医は、消毒・ドレーピングを行い、執刀直前に、患者名、疾患名、術式、術側(右側)を周囲に伝えたが、術野が右側であることを誰も確認しなかった。皮膚切開後、骨を削り硬膜を切開する際に、助手の医師が血腫がないことに気づき、左右を取り違えたことが分かった。

### 事例が発生した医療機関の取り組み

- ・脳神経外科手術では、ポジショニングなどの手術準備の直前に、医師・看護師など複数の医療スタッフで画像の所見と手術部位を照合する。
- ・執刀直前に手術部位を確認する際は、医師が声に出した手術部位と執刀予定の部位と手術申込書を照合する。
