No.136 2018年3月

2017年に提供した 医療安全情報

2017年1月～12月に医療安全情報No.122～No.133を提供いたしました。
今一度ご確認ください。

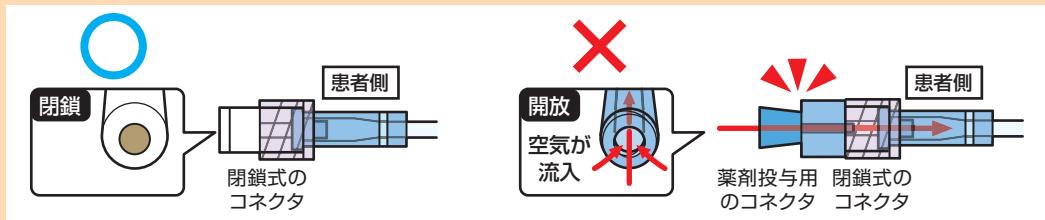
No.130 中心静脈ラインの開放による空気塞栓症

看護師は、シャワー浴のため中心静脈カテーテルの閉鎖式のコネクタから輸液ラインを外した。閉鎖式のコネクタに保護栓が必要であると勘違いし、薬剤投与用のコネクタを保護栓と思い、閉鎖式のコネクタに付けた。そのため中心静脈カテーテルが大気に開放された。その後、患者は呼吸困難を訴え、SpO₂値が77%に低下し、空気塞栓症が疑われた。
