医療事故情報収集等事業

医療 安全情報

No.12 2007年11月

患者搬送中の接触

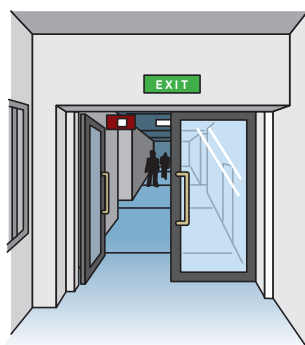
下がり壁

**搬送に使用する場所の天井の最低高を確認し、
接触しないよう点滴台や
ストレッチャーなどの高さを決める。**
